Commune : **NAJAC**

Rivière : **L' Aveyron**

## Chemin bordant la berge en amont de la passerelle piétonne

**SOURCE DE REPÉRAGE : RELEVÉ DE LAISSES DE LA CRUE DU 21 JANVIER 2018 SUR LE VIAUR ET SUR L'AVEYRON EN AVAL DE RODEZ - 24/01/2018**

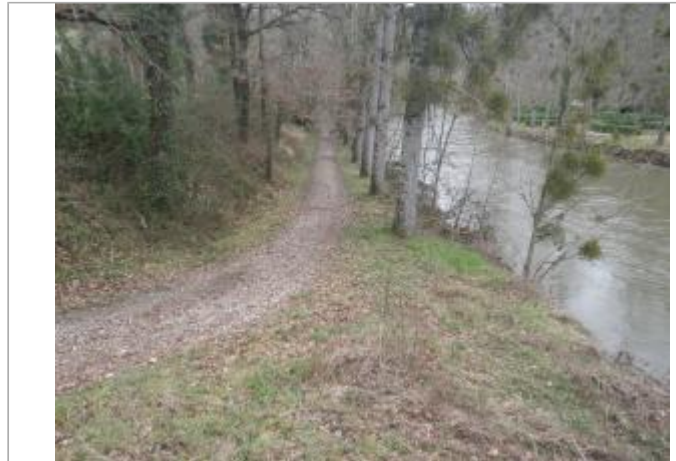
Vue du site - Auteur : AGERIN

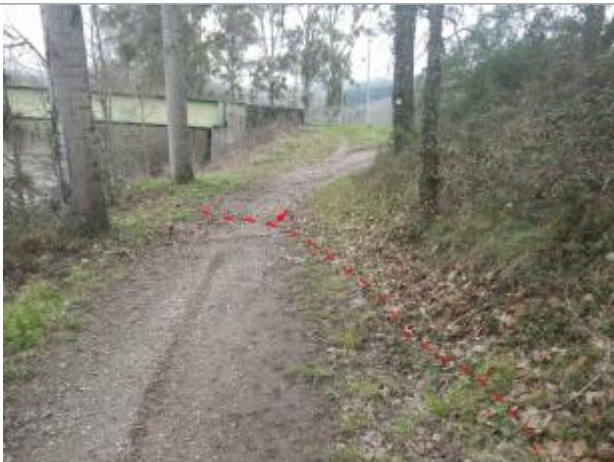
Nature du repère : **Limite au sol**

**Commentaires :** Débris végétaux au sol sur chemin pédestre face au camping en amont de la passerelle piétonne. Le chemin a été inondé.

Vue de la laisse d'inondation - Auteur : AGERIN
