Commune : **NAJAC**

Rivière : **L' Aveyron**

## Parcelle cadastrale n°163, aire de pique-nique secteur Saint Blaise

Code : GTL\_18-01\_S\_371

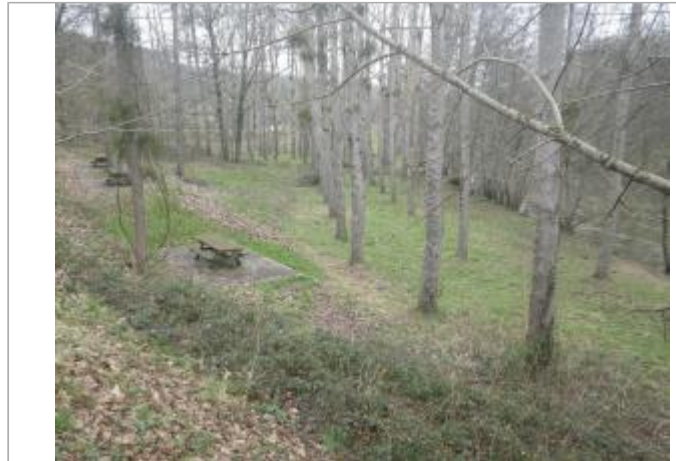
Vue du site - Auteur : AGERIN

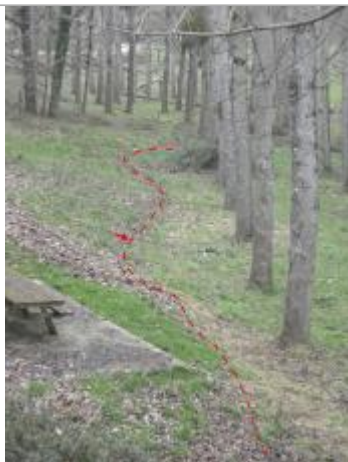
Nature du repère : **Laisse d'inondation**

**Commentaires :** Entre les tables de pique-nique et la berge Limite de la crue distinguée par la limite au sol de la présence / absence de feuilles mortes au niveau d'une aire de pique-nique.

Vue de la laisse d'inondation - Auteur : AGERIN
