Commune : **NAJAC**

Rivière : **L' Aveyron**

Code : GTL_18-01_S_372

SOURCE DE REPÉRAGE : RELEVÉ DE LAISSES DE LA CRUE DU 21 JANVIER 2018 SUR LE VIAUR ET SUR L'AVEYRON EN AVAL DE RODEZ - 24/01/2018

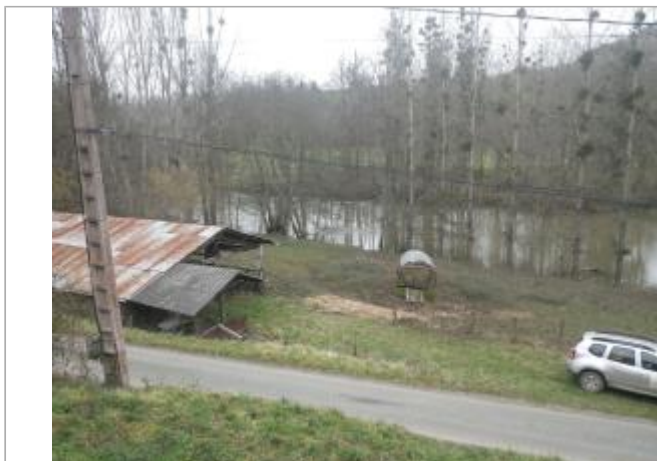
Vue du site - Auteur : AGERIN

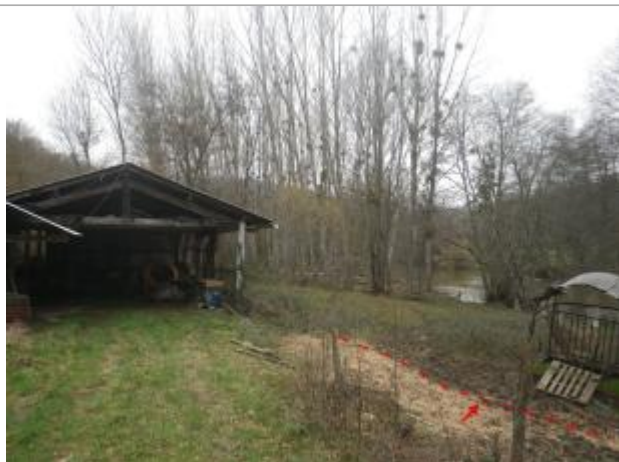
Commentaires : Au niveau de la mangeoire en métal et de la paille Limite des PHE confirmée par témoignage oral du propriétaire du terrain au niveau de la mangeoire à bétail.

Vue de la laisse d'inondation - Auteur : AGERIN
