Commune : **NAJAC** | Rivière : **L' Aveyron**

Parcelle cadastrale n°214, entre la route et la berge

Unité de gestion : Garonne-Tarn-Lot
 Code : GTL_18-01_S_372 Date de mise à jour : 18/06/2018
 Auteur : SPC GTL

SOURCE DE REPÉRAGE : RELEVÉ DE LAISSES DE LA CRUE DU 21 JANVIER 2018 SUR LE VIAUR ET SUR L'AVEYRON EN AVAL DE RODEZ - 24/01/2018

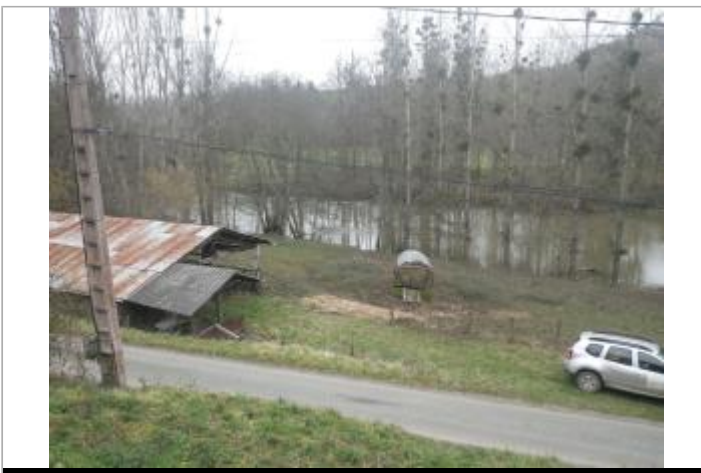
Vue du site - Auteur : AGERIN

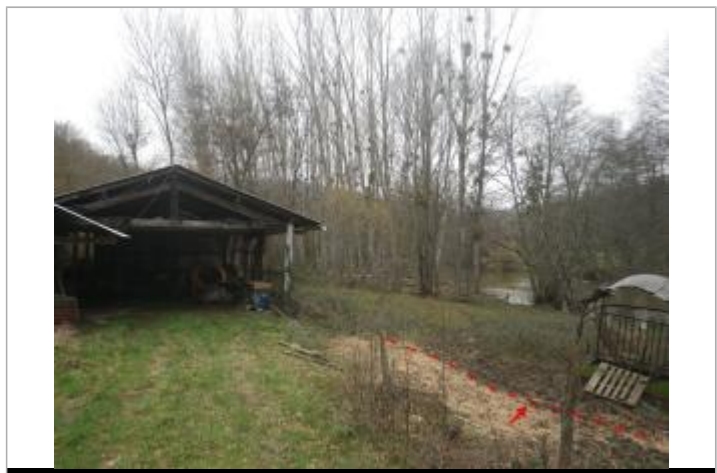
Commentaires : Au niveau de la mangeoire en métal et de la paille Limite des PHE confirmée par témoignage oral du propriétaire du terrain au niveau de la mangeoire à bétail.

Maximum de l'inondation : Oui
 Visibilité : Non État du repère : Disparu
 Pérennité : Aucune Repère calculé : Non renseigné
 PHEC : Non renseigné

Vue de la laisse d'inondation - Auteur : AGERIN
