Commune : NAJAC

Rivière : L' Aveyron

## Micro-centrale hydroélectrique de Cantagrel

**Code :** GTL\_18-01\_R\_373\_1**Date de mise à jour :****Auteur :** SPC GTL

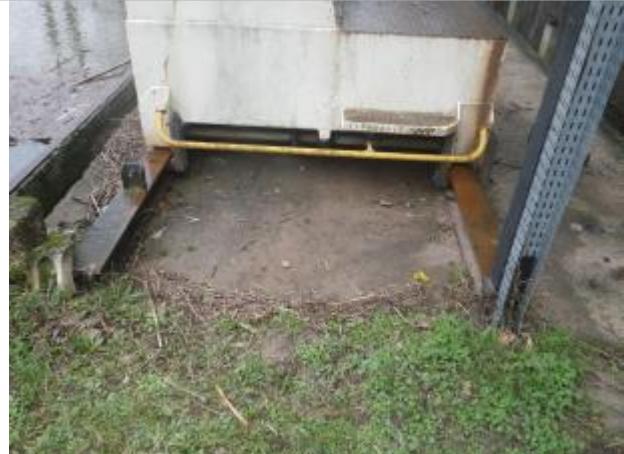
Vue du site - Auteur : AGERIN

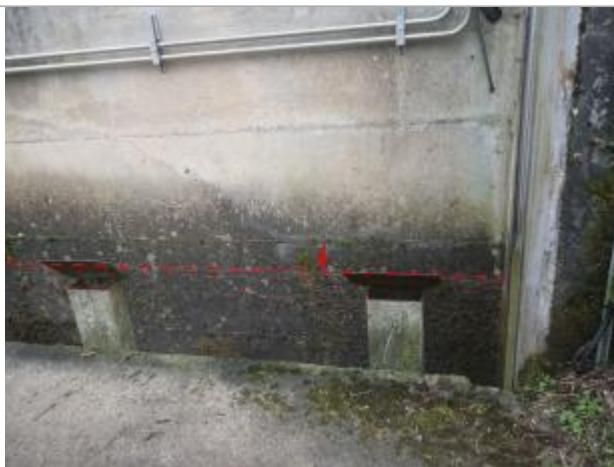
**21 Janvier 2018**Nature de l'inondation : **Débordement de cours d'eau**Nature du repère : **Laisse d'inondation****Commentaires :** Au niveau du dégrilleur et du mur amont de la centrale Limite au sol (débris végétaux) et sur le mur amont de la micro-centrale (correspondant à la hauteur des événements). Cette hauteur a été confirmée par les 2 gestionnaires de la centrale.

Vue de la laisse d'inondation - Auteur : AGERIN

**Maximum de l'inondation :** Oui**Visibilité :** Non**État du repère :** Disparu**Pérennité :** Aucune**Repère calculé :** Non renseigné**PHEC :** Non renseigné**SOURCE DE REPÉRAGE : RELEVÉ DE LAISSES DE LA CRUE DU 21 JANVIER 2018 SUR LE VIAUR ET SUR L'AVEYRON EN AVAL DE RODEZ - 24/01/2018****Type de repérage :** Campagne de terrain post-inondation**Organisme :** AGERIN
