Commune : **NAJAC**

Rivière : **L' Aveyron**

## Micro-centrale hydroélectrique de Cantagrel

**SOURCE DE REPÉRAGE : RELEVÉ DE LAISSES DE LA CRUE DU 21 JANVIER 2018 SUR LE VIAUR ET SUR L'AVEYRON EN AVAL DE RODEZ - 24/01/2018**

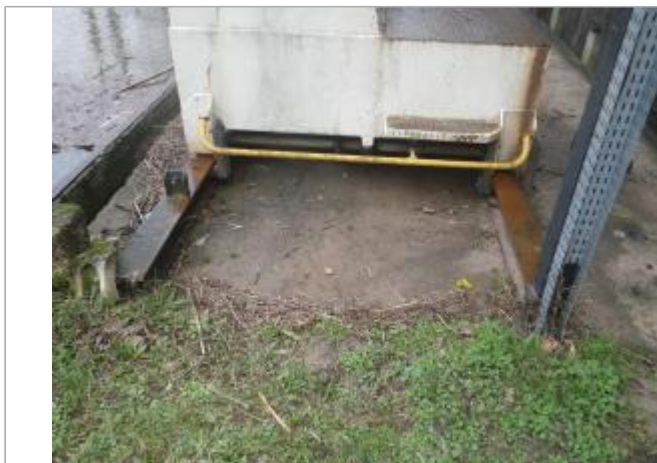
Vue du site - Auteur : AGERIN

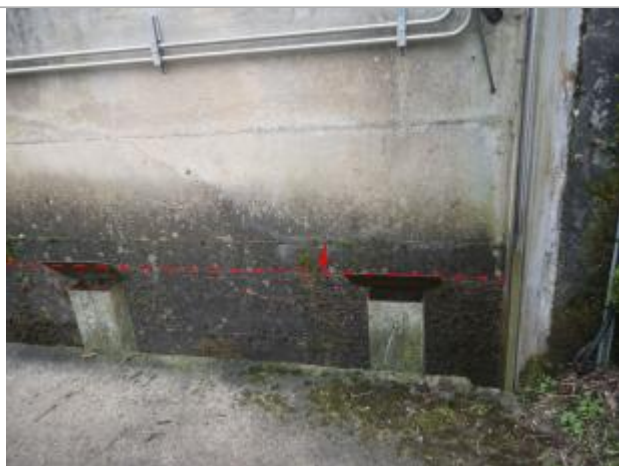
**Commentaires :** Au niveau du dégrilleur et du mur amont de la centrale Limite au sol (débris végétaux) et sur le mur amont de la micro-centrale (correspondant à la hauteur des événements). Cette hauteur a été confirmée par les 2 gestionnaires de la centrale.

Vue de la laisse d'inondation - Auteur : AGERIN
