Commune : **LAGUEPIE**Rivière : **L' Aveyron**

Secteur du Moulin de Contillou, en aval du pont

Unité de gestion : Garonne-Tarn-Lot
Code : GTL_18-01_S_374 **Date de mise à jour :** 18/06/2018
Auteur : SPC GTL

SOURCE DE REPÉRAGE : RELEVÉ DE LAISSES DE LA CRUE DU 21 JANVIER 2018 SUR LE VIAUR ET SUR L'AVEYRON EN AVAL DE RODEZ - 24/01/2018

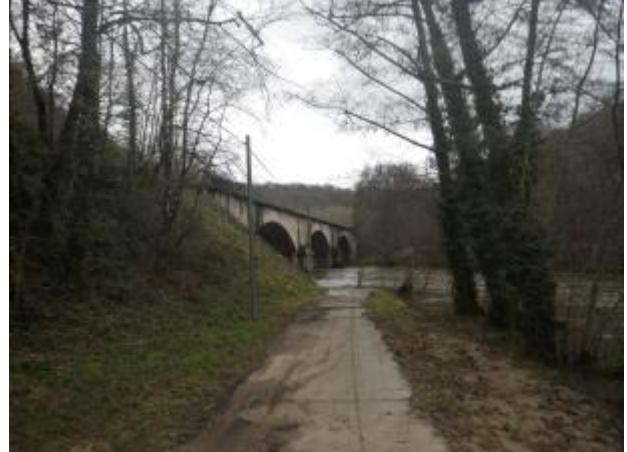
Vue du site - Auteur : AGERIN

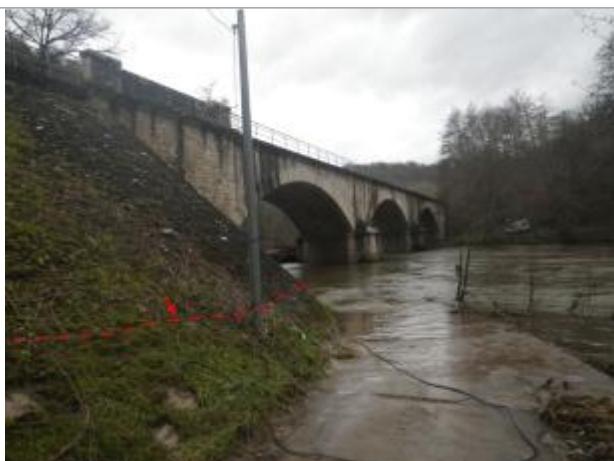
**21 Janvier 2018**Nature de l'inondation : **Débordement de cours d'eau**Nature du repère : **Limite au sol**

Commentaires : Au niveau de la berge Traces du passage de l'eau sur le talus ferroviaire. La route a été inondée.

Maximum de l'inondation : Oui
Visibilité : Non **État du repère :** Disparu
Pérennité : Aucune **Repère calculé :** Non renseigné
PHEC : Non renseigné

Vue de la laisse d'inondation - Auteur : AGERIN
