Commune : **LAGUEPIE**

Rivière : **L' Aveyron**

## Secteur du Moulin de Contillou, en aval du pont, limite des parcelles cadastrales n°817et 818

Code : GTL\_18-01\_S\_375

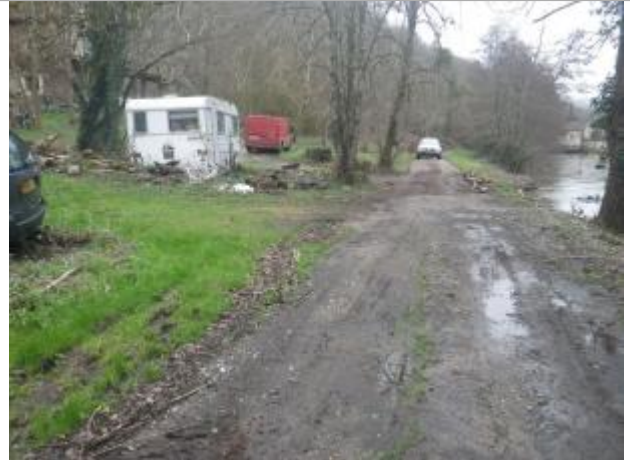
Vue du site - Auteur : AGERIN

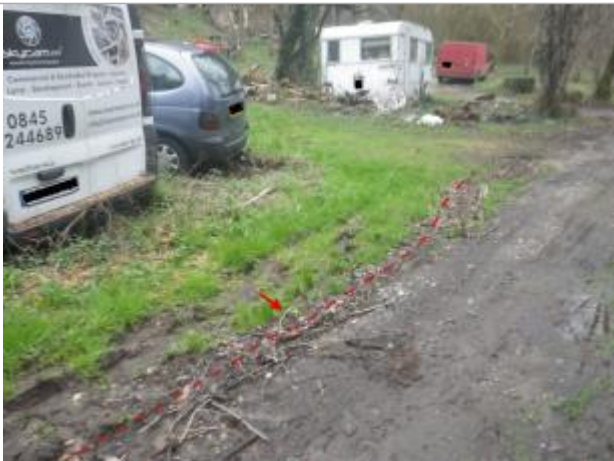
Commentaires : Débris végétaux en bordure de chemin, à proximité d'une habitation en aval du pont. Le chemin a été inondé.

État du repère : Disparu

Vue de la laisse d'inondation - Auteur : AGERIN
