Commune : **LAGUEPIE**Rivière : **L' Aveyron****Secteur du Moulin de Contillou, en aval du pont, parcelle cadastrale n°388****1** Repère(s) sur le site**GÉNÉRAL**

Code : GTL_18-01_S_376

Code : GTL_18-01_R_376_1

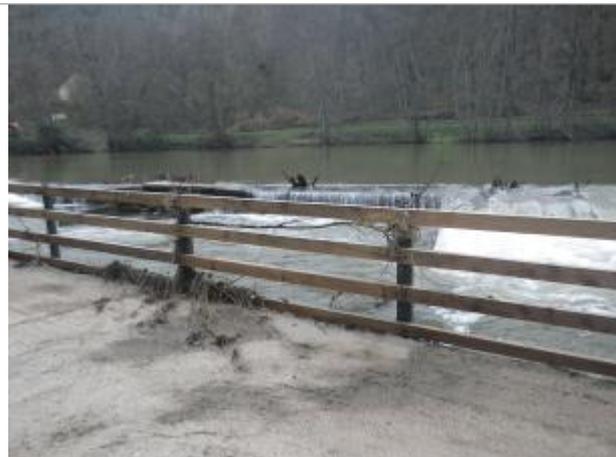
Vue du site - Auteur : AGERIN

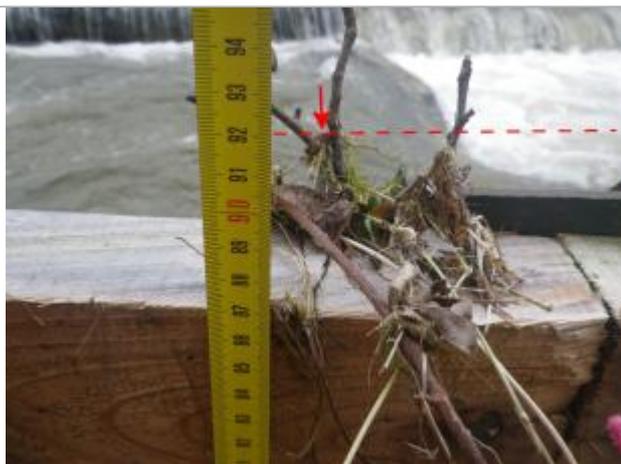
**21 Janvier 2018**Nature de l'inondation : **Débordement de cours d'eau**Nature du repère : **Laisse d'inondation****Commentaires :** Laisse de crue, branches et débris végétaux sur une barrière en bois. La hauteur mesurée par rapport au sol (dalle béton) est de 89,5 cm.**GÉNÉRAL**

Vue de la laisse d'inondation - Auteur : AGERIN
