Commune : LAGUEPIE

Rivière : L' Aveyron

Face à la centrale hydro-électrique du secteur du Moulin de Contillou

Unité de gestion : Garonne-Tarn-Lot**Code :** GTL_18-01_S_377**Date de mise à jour :** 18/06/2018**Auteur :** SPC GTL

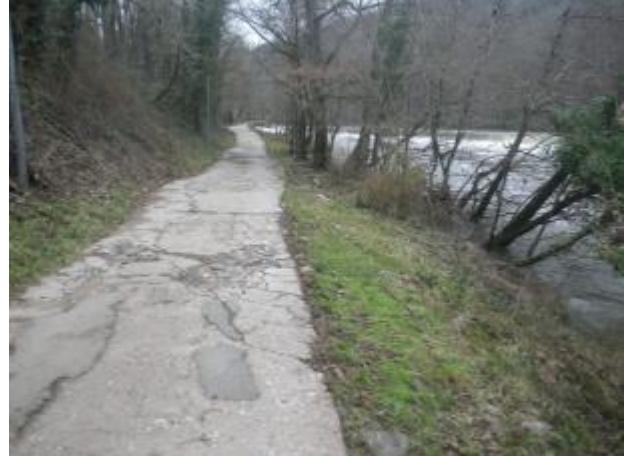
Vue du site - Auteur : AGERIN

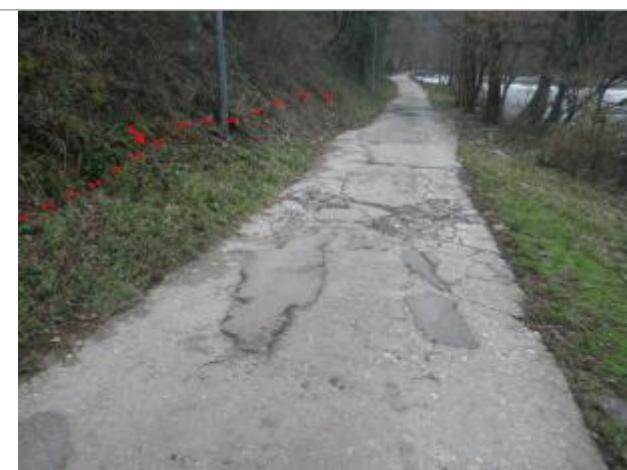
**21 Janvier 2018**Nature de l'inondation : **Débordement de cours d'eau**Nature du repère : **Limite au sol****Commentaires :** Sur le talus ferroviaire Herbe couchée sur talus lié au passage de l'eau. La route a été inondée.

Vue de la laisse d'inondation - Auteur : AGERIN

Maximum de l'inondation : Oui**Visibilité :** Non**État du repère :** Disparu**Pérennité :** Aucune**Repère calculé :** Non renseigné**PHEC :** Non renseigné**SOURCE DE REPÉRAGE : RELEVÉ DE LAISSES DE LA CRUE DU 21 JANVIER 2018 SUR LE VIAUR ET SUR L'AVEYRON EN AVAL DE RODEZ - 24/01/2018****Type de repérage :** Campagne de terrain post-inondation**Organisme :** AGERIN
