Commune : **LAGUEPIE** | Rivière : **L' Aveyron**

Unité de gestion : Garonne-Tarn-Lot
Code : GTL_18-01_S_384 **Date de mise à jour :** 18/06/2018
Auteur : SPC GTL

SOURCE DE REPÉRAGE : RELEVÉ DE LAISSES DE LA CRUE DU 21 JANVIER 2018 SUR LE VIAUR ET SUR L'AVEYRON EN AVAL DE RODEZ - 24/01/2018

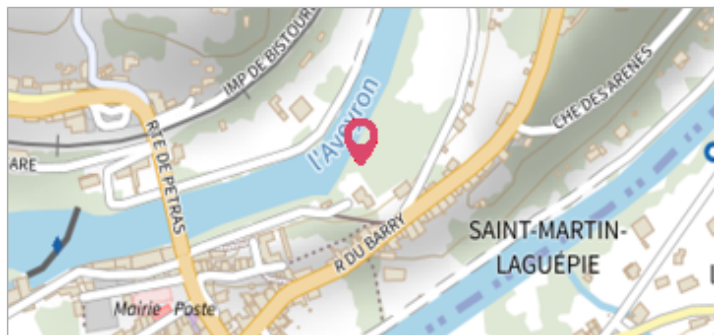
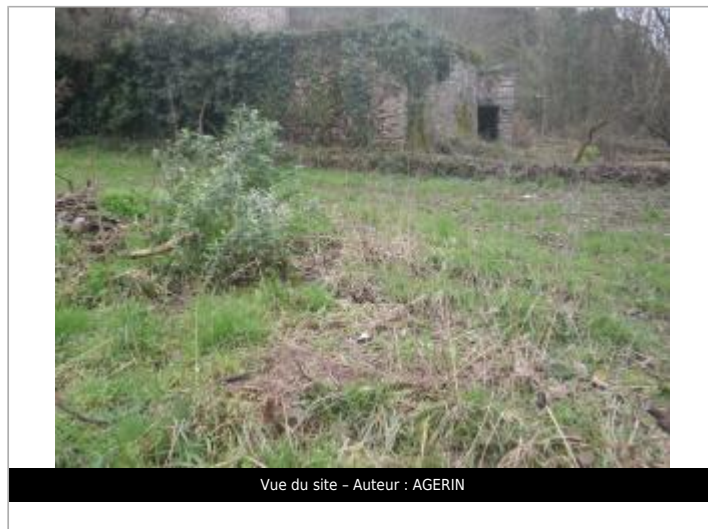
Vue du site - Auteur : AGERIN

Commentaires : Jardin privé, à proximité d'un muret Débris végétaux déposés par la crue.

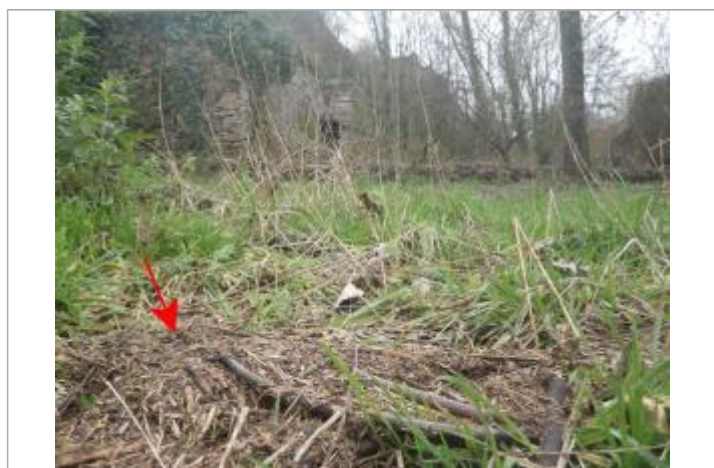
21 Janvier 2018
 Nature de l'inondation : **Débordement de cours d'eau** Nature du repère : **Laisse d'inondation**

Maximum de l'inondation : Oui
Visibilité : Non **État du repère :** Disparu
Pérennité : Aucune **Repère calculé :** Non renseigné
PHEC : Non renseigné

Vue de la laisse d'inondation - Auteur : AGERIN
