Commune : **LAGUEPIE**Rivière : **L' Aveyron****Limite de parcelle cadastrale n°509 et n°124****1**Repère(s) sur
le site**GÉNÉRAL****Unité de gestion :** Garonne-Tarn-Lot**Code :** GTL_18-01_S_385**Date de mise à jour :** 18/06/2018**Auteur :** SPC GTL

GÉNÉRAL**Code :** GTL_18-01_R_385_1**Date de mise à jour :****Auteur :** SPC GTL

SOURCE DE REPÉRAGE : RELEVÉ DE LAISSES DE LA CRUE DU 21 JANVIER 2018 SUR LE VIAUR ET SUR L'AVEYRON EN AVAL DE RODEZ - 24/01/2018

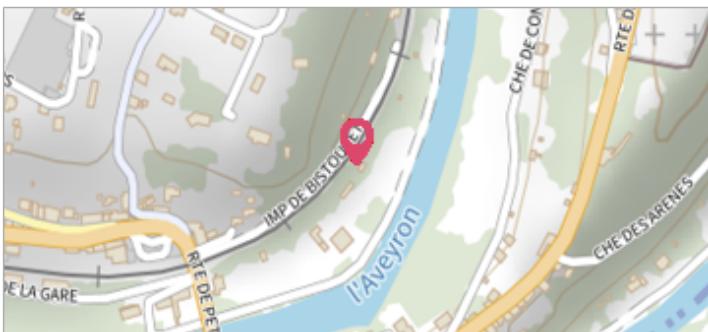
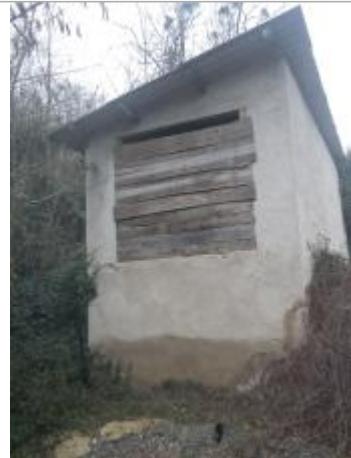
Vue du site - Auteur : AGERIN

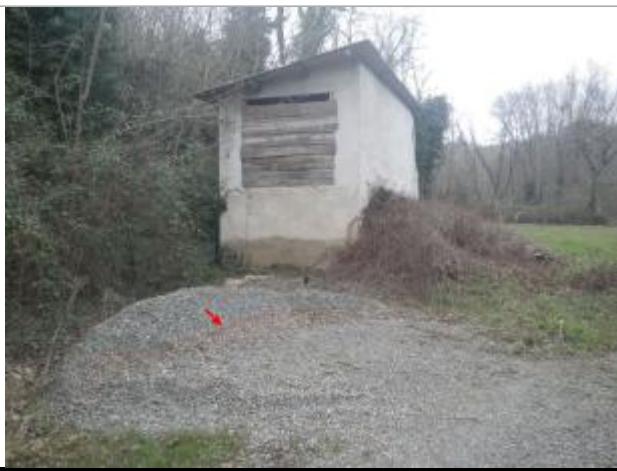
Commentaires : Tas de gravier, accolé au bâtiment de la parcelle n°509 Ligne nette de dépôt de sédiments sur tas de gravier dans le parc de loisirs de Laguérie. Cette hauteur a été confirmée par un témoignage.

Vue de la laisse d'inondation - Auteur : AGERIN

MARQUE**Maximum de l'inondation :** Oui**Visibilité :** Non**État du repère :** Disparu**Pérennité :** Aucune**Repère calculé :** Non renseigné**PHEC :** Non renseigné
