Commune : **LAGUEPIE****Parcelle cadastrale n°124 #1**Rivière : **L' Aveyron****1** Repère(s) sur le site**GÉNÉRAL****Unité de gestion :** Garonne-Tarn-Lot**Code :** GTL_18-01_S_386**Date de mise à jour :** 18/06/2018**Auteur :** SPC GTL

**21 Janvier 2018**Nature de l'inondation : **Débordement de cours d'eau****Altitude calculée de l'eau : non déterminé**Nature du repère : **Laisse d'inondation****Commentaires :** Tas de sable, accolé au bâtiment de la parcelle n°124 Niveau maximum de la crue visible sur un tas de sable accolé à un bâtiment pour lequel le sous-sol a été inondé (confirmé par un témoignage). Cette hauteur a été mesurée à 41 cm par rapport au sol.**GÉNÉRAL****Code :** GTL_18-01_R_386_1**Date de mise à jour :****Auteur :** SPC GTL

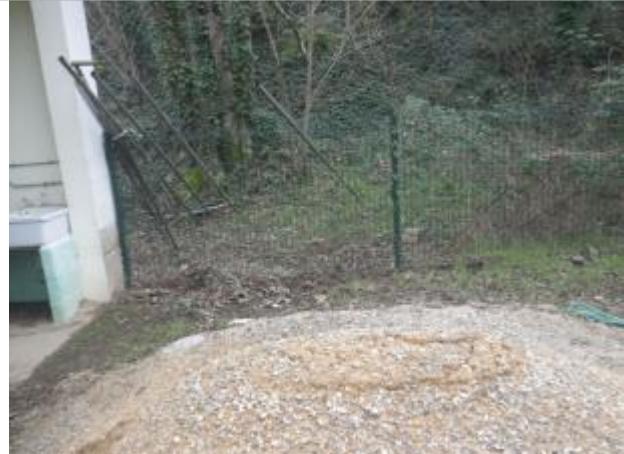
Vue du site - Auteur : AGERIN

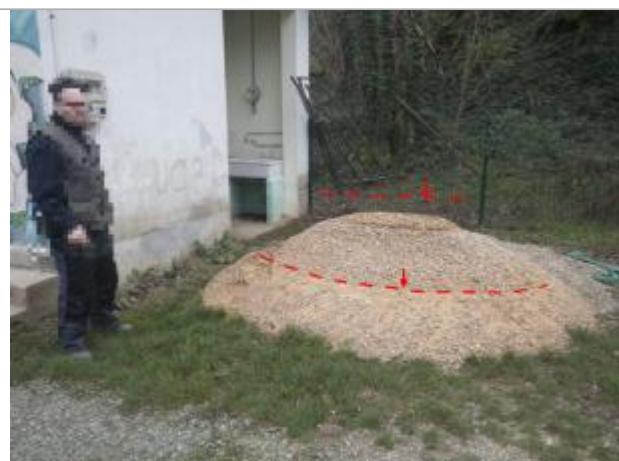
MARQUE**Maximum de l'inondation :** Oui**Visibilité :** Non**État du repère :** Disparu**Pérennité :** Aucune**Repère calculé :** Non renseigné**PHEC :** Non renseigné**SOURCE DE REPÉRAGE : RELEVÉ DE LAISSES DE LA CRUE DU 21 JANVIER 2018 SUR LE VIAUR ET SUR L'AVEYRON EN AVAL DE RODEZ - 24/01/2018****Type de repérage :** Campagne de terrain post-inondation
Organisme : AGERIN**RELEVÉ POST-CRUE - 24/01/2018****Méthode :** Autre**Organisme :** AGERIN**Référence nivélée :** Autre type de référence**Description référence du repère :** sol**Système altimétrique :** NGF IGN 1969 (système normal)**Différence entre le niveau d'eau et la référence (en m) :** 0.410 m

Vue de la laisse d'inondation - Auteur : AGERIN
