Commune : **LAGUEPIE****Parcelle cadastrale n°124 #2**Rivière : **L' Aveyron****1** Repère(s) sur le site**GÉNÉRAL****Unité de gestion :** Garonne-Tarn-Lot**Code :** GTL_18-01_S_387**Date de mise à jour :** 18/06/2018**Auteur :** SPC GTL

SOURCE DE REPÉRAGE : RELEVÉ DE LAISSES DE LA CRUE DU 21 JANVIER 2018 SUR LE VIAUR ET SUR L'AVEYRON EN AVAL DE RODEZ - 24/01/2018**Type de repérage :** Campagne de terrain post-inondation
Organisme : AGERIN

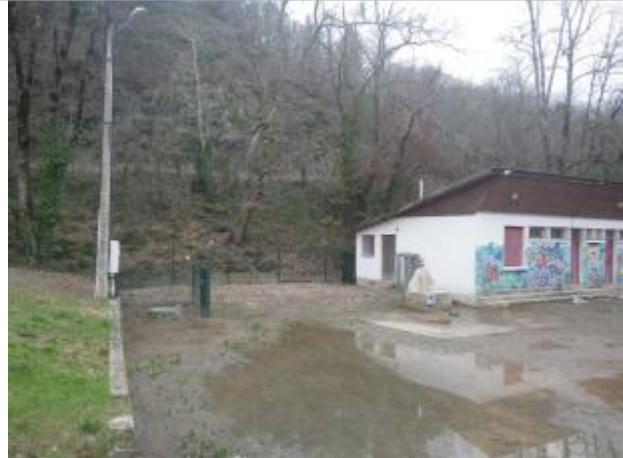
Vue du site - Auteur : AGERIN

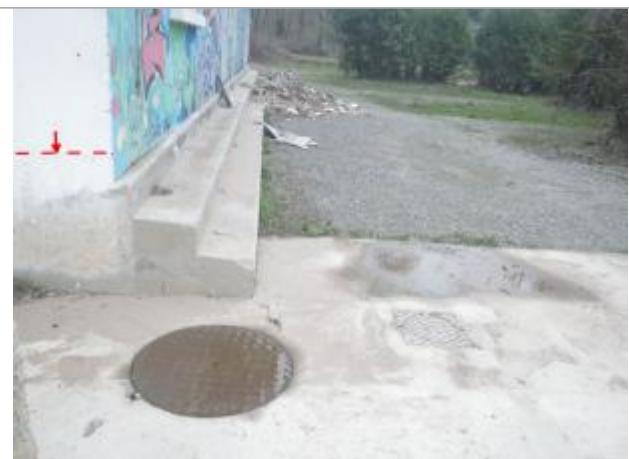
**21 Janvier 2018**Nature de l'inondation : **Débordement de cours d'eau**Nature du repère : **Laisse d'inondation****Commentaires :** Pignon sud-ouest du bâtiment de la parcelle n°124 Traces de dépôts sur le pignon d'un bâtiment municipal.**GÉNÉRAL****Code :** GTL_18-01_R_387_1**Date de mise à jour :****Auteur :** SPC GTL

MARQUE**Maximum de l'inondation :** Oui**Visibilité :** Non**État du repère :** Disparu**Pérennité :** Aucune**Repère calculé :** Non renseigné**PHEC :** Non renseigné

Vue de la laisse d'inondation - Auteur : AGERIN
