Commune : **LAGUEPIE** | Rivière : **L' Aveyron**

**Parcelle cadastrale n°108 #2**

**Unité de gestion :** Garonne-Tarn-Lot  
**Code :** GTL\_18-01\_S\_391      **Date de mise à jour :** 18/06/2018  
**Auteur :** SPC GTL

**SOURCE DE REPÉRAGE : RELEVÉ DE LAISSES DE LA CRUE DU 21 JANVIER 2018 SUR LE VIAUR ET SUR L'AVEYRON EN AVAL DE RODEZ - 24/01/2018**

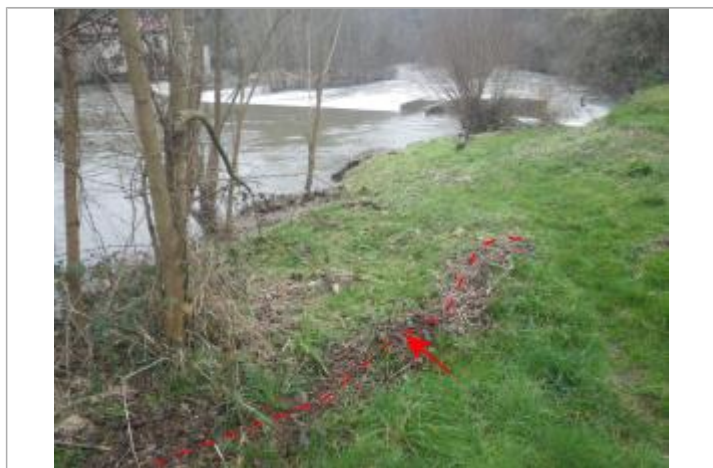
**21 Janvier 2018**  
 Nature de l'inondation : **Débordement de cours d'eau**      Nature du repère : **Limite au sol**

**Commentaires :** Débris végétaux déposés au sol en amont du seuil, sur berge.

Vue de la laisse d'inondation - Auteur : AGERIN
