Commune : **LAGUEPIE****Parcelle cadastrale n°108 #2**Rivière : **L' Aveyron****1**Repère(s) sur
le site**GÉNÉRAL****Unité de gestion :** Garonne-Tarn-Lot**Code :** GTL_18-01_S_391**Date de mise à jour :** 18/06/2018**Auteur :** SPC GTL

SOURCE DE REPÉRAGE : RELEVÉ DE LAISSES DE LA CRUE DU 21 JANVIER 2018 SUR LE VIAUR ET SUR L'AVEYRON EN AVAL DE RODEZ - 24/01/2018**Type de repérage :** Campagne de terrain post-inondation**Organisme :** AGERIN

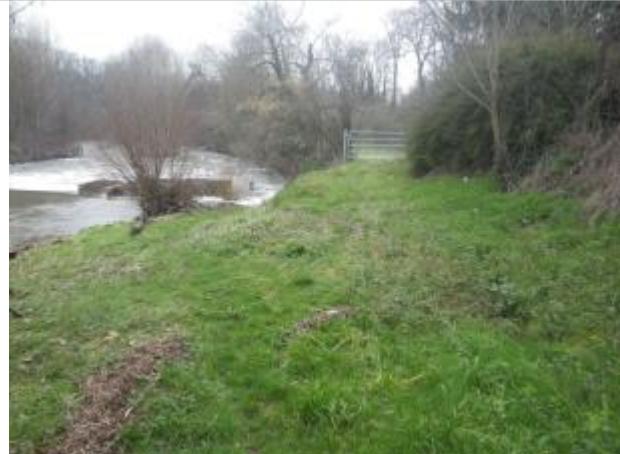
Vue du site - Auteur : AGERIN

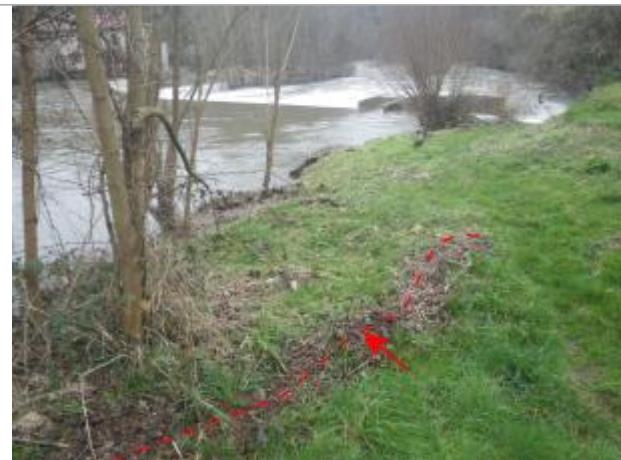
**21 Janvier 2018**Nature de l'inondation : **Débordement de cours d'eau**Nature du repère : **Limite au sol****Commentaires :** Débris végétaux déposés au sol en amont du seuil, sur berge.**GÉNÉRAL****Code :** GTL_18-01_R_391_1**Date de mise à jour :****Auteur :** SPC GTL

MARQUE**Maximum de l'inondation :** Oui**Visibilité :** Non**État du repère :** Disparu**Pérennité :** Aucune**Repère calculé :** Non renseigné**PHEC :** Non renseigné

Vue de la laisse d'inondation - Auteur : AGERIN
