Commune : **LAGUEPIE** | Rivière : **L' Aveyron**

**Parcelle cadastrale n°1106**

**GÉNÉRAL**

**Unité de gestion :** Garonne-Tarn-Lot  
**Code :** GTL\_18-01\_S\_392      **Date de mise à jour :** 18/06/2018  
**Auteur :** SPC GTL

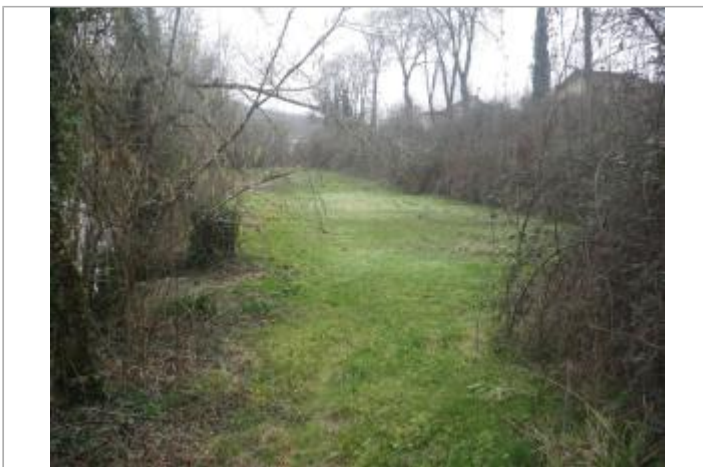
Vue du site - Auteur : AGERIN

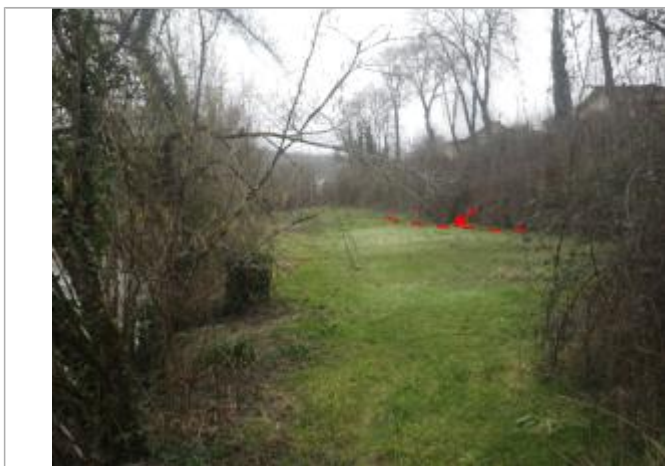
**Commentaires :** Herbe couchée sur pré liée au passage de l'eau.

**Maximum de l'inondation :** Oui  
**Visibilité :** Non      **État du repère :** Disparu  
**Pérennité :** Aucune      **Repère calculé :** Non renseigné  
**PHEC :** Non renseigné

Vue de la laisse d'inondation - Auteur : AGERIN
