Commune : **LAGUEPIE**Rivière : **L' Aveyron****Parcelle cadastrale n°134****1** Repère(s) sur le site**GÉNÉRAL****Unité de gestion :** Garonne-Tarn-Lot**Code :** GTL_18-01_S_399**Date de mise à jour :** 18/06/2018**Auteur :** SPC GTL

SOURCE DE REPÉRAGE : RELEVÉ DE LAISSES DE LA CRUE DU 21 JANVIER 2018 SUR LE VIAUR ET SUR L'AVEYRON EN AVAL DE RODEZ - 24/01/2018**Type de repérage :** Campagne de terrain post-inondation**Organisme :** AGERIN

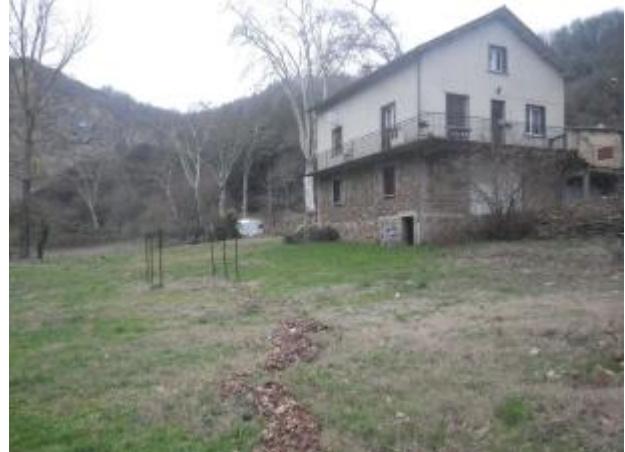
Vue du site - Auteur : AGERIN

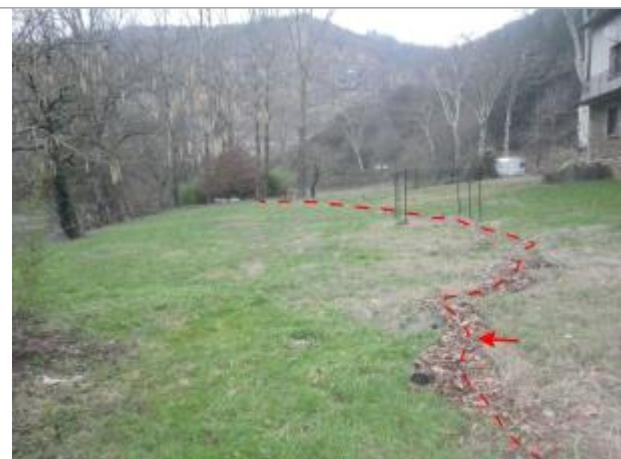
**21 Janvier 2018**Nature de l'inondation : **Débordement de cours d'eau**Nature du repère : **Limite au sol****Commentaires :** Dépôt de feuilles et débris végétaux entre une habitation et la berge.**GÉNÉRAL****Code :** GTL_18-01_R_399_1**Date de mise à jour :****Auteur :** SPC GTL

Vue de la laisse d'inondation - Auteur : AGERIN
