Commune : **SAINT-JUST-SUR-VIAUR** | Rivière : **Le Viaur**

**Parcelle cadastrale n°104**

Unité de gestion : Garonne-Tarn-Lot  
 Code : GTL\_18-01\_S\_403      Date de mise à jour : 18/06/2018  
 Auteur : SPC GTL

**SOURCE DE REPÉRAGE : RELEVÉ DE LAISSES DE LA CRUE DU 21 JANVIER 2018 SUR LE VIAUR ET SUR L'AVEYRON EN AVAL DE RODEZ - 24/01/2018**

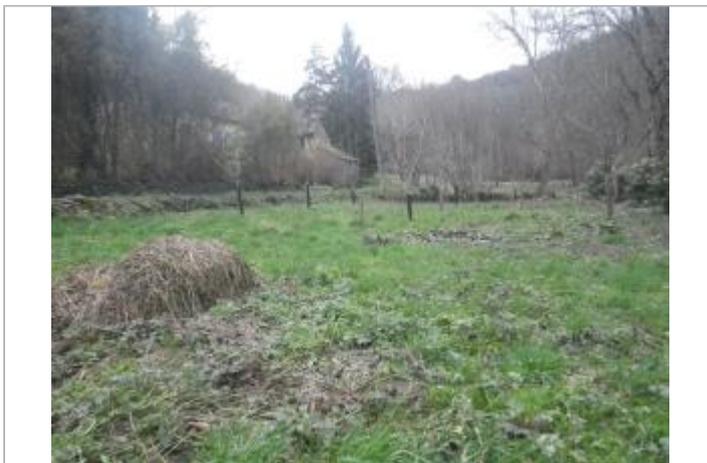
Vue du site - Auteur : AGERIN

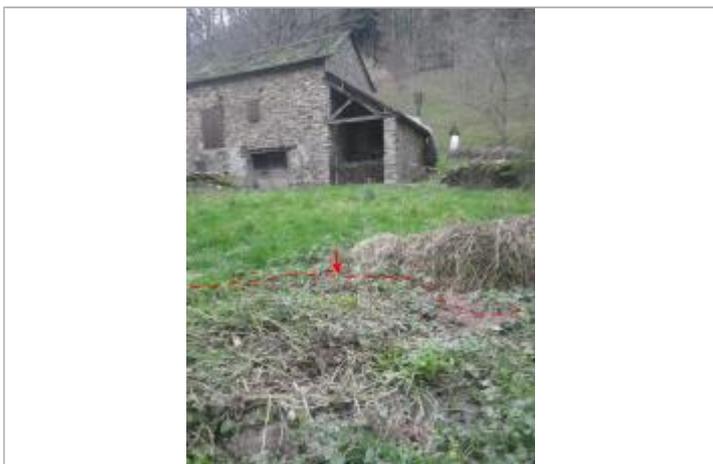
**Commentaires :** En amont du pont entre le chemin et la berge Débris végétaux et herbe couchée au niveau d'un jardin privé.

Maximum de l'inondation : Oui  
 Visibilité : Non      État du repère : Disparu  
 Pérennité : Aucune      Repère calculé : Non renseigné  
 PHEC : Non renseigné

Vue de la laisse d'inondation - Auteur : AGERIN
