Commune : **SAINT-JUST-SUR-VIAUR** | Rivière : **Le Viaur**

**Parcelle cadastrale n°104**

**Unité de gestion :** Garonne-Tarn-Lot  
**Code :** GTL\_18-01\_S\_403      **Date de mise à jour :** 18/06/2018  
**Auteur :** SPC GTL

**SOURCE DE REPÉRAGE :** RELEVÉ DE LAISSES DE LA CRUE DU 21 JANVIER 2018 SUR LE VIAUR ET SUR L'AVEYRON EN AVAL DE RODEZ - 24/01/2018

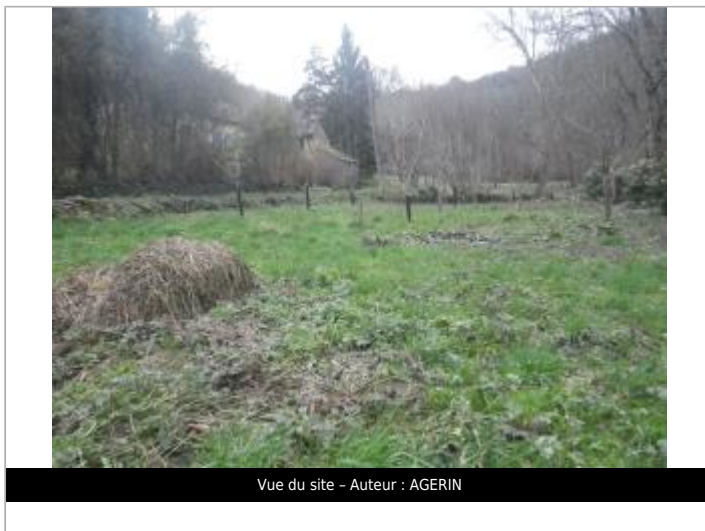
Vue du site - Auteur : AGERIN

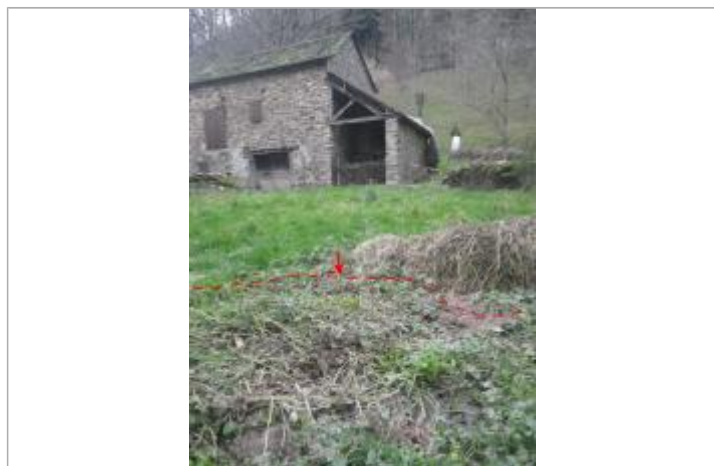
**Commentaires :** En amont du pont entre le chemin et la berge Débris végétaux et herbe couchée au niveau d'un jardin privé.

**Maximum de l'inondation :** Oui  
**Visibilité :** Non      **État du repère :** Disparu  
**Pérennité :** Aucune      **Repère calculé :** Non renseigné  
**PHEC :** Non renseigné

Vue de la laisse d'inondation - Auteur : AGERIN
