Commune : **SAINT-JUST-SUR-VIAUR**Rivière : **Le Viaur****Parcelle cadastrale n°219, Moulin de Saint Just sur Viaur #1****1** Repère(s) sur le site**GÉNÉRAL**

Code : GTL\_18-01\_S\_407

**SOURCE DE REPÉRAGE : RELEVÉ DE LAISSES DE LA CRUE DU 21 JANVIER 2018 SUR LE VIAUR ET SUR L'AVEYRON EN AVAL DE RODEZ - 24/01/2018**

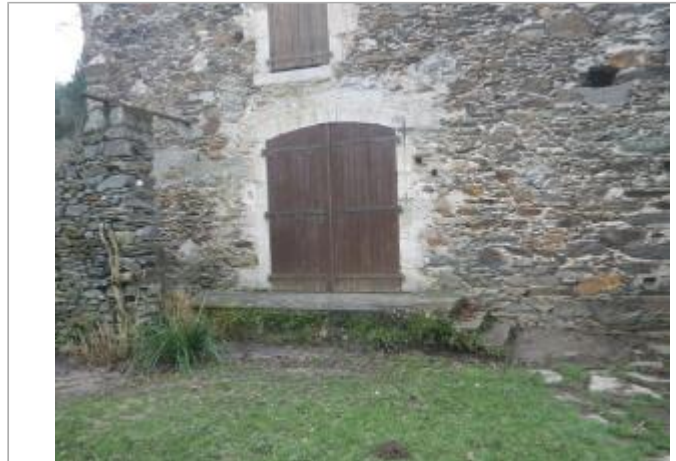
Vue du site - Auteur : AGERIN

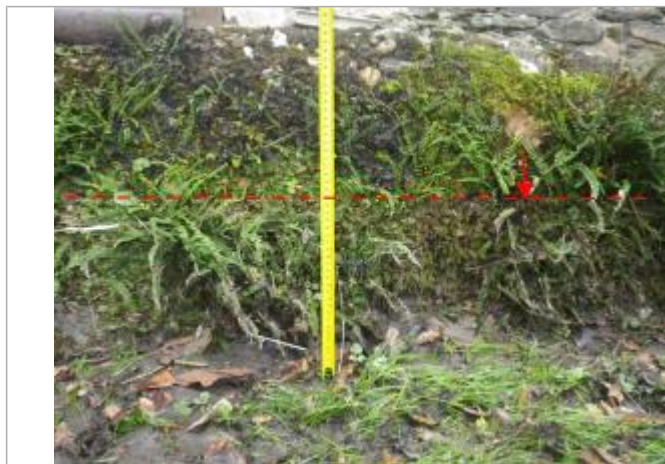
**Commentaires :** Traces de débris végétaux et de sédiments sur les marches d'accès au moulin. La laisse de crue a été mesurée à 168,5 cm en dessous du repère de crue existant de 1981 (dont l'altitude n'est pas connue). L'épaisseur d'eau est de 25,5 cm au dessus du terrain naturel au pied du perron

Vue de la laisse d'inondation - Auteur : AGERIN
