Commune : **SAINT-JUST-SUR-VIAUR**Rivière : **Le Viaur****Parcelle cadastrale n°219, Moulin de Saint Just sur Viaur #1****1** Repère(s) sur le site**GÉNÉRAL**

Code : GTL_18-01_S_407

Code : GTL_18-01_R_407_1

SOURCE DE REPÉRAGE : RELEVÉ DE LAISSES DE LA CRUE DU 21 JANVIER 2018 SUR LE VIAUR ET SUR L'AVEYRON EN AVAL DE RODEZ - 24/01/2018

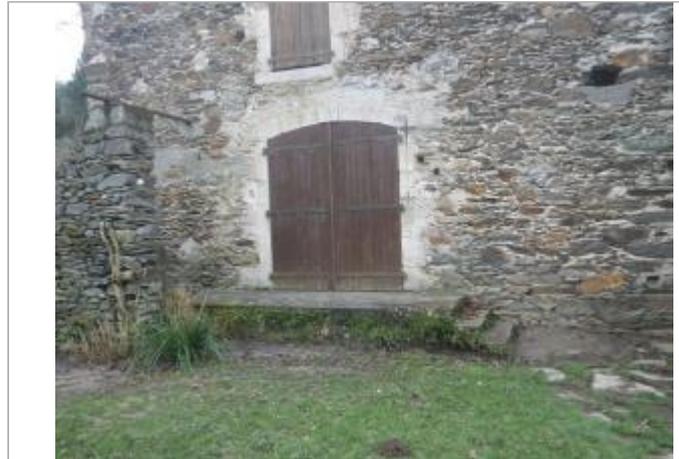
Vue du site - Auteur : AGERIN

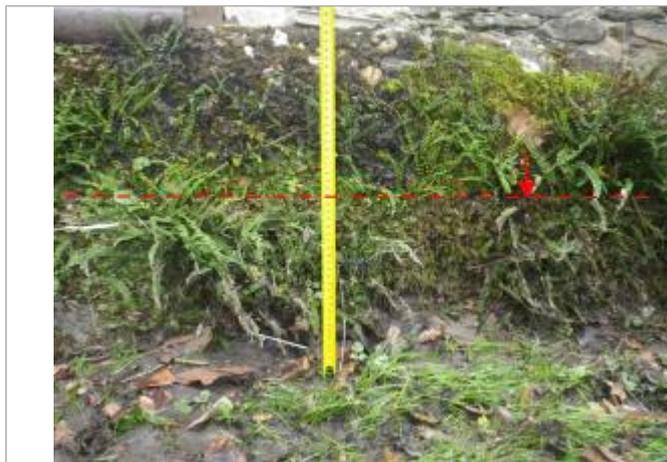
Commentaires : Traces de débris végétaux et de sédiments sur les marches d'accès au moulin. La laisse de crue a été mesurée à 168,5 cm en dessous du repère de crue existant de 1981 (dont l'altitude n'est pas connue). L'épaisseur d'eau est de 25,5 cm au dessus du terrain naturel au pied du perron

Vue de la laisse d'inondation - Auteur : AGERIN

Description référence du repère : Terrain naturel au pied du perron du moulin

Différence entre le niveau d'eau et la référence (en m) : 0.255 m
