Commune : **SAINT-JUST-SUR-VIAUR**

Rivière : **Le Viaur**

## Parcelle cadastrale n°219, Moulin de Saint Just sur Viaur #2

**SOURCE DE REPÉRAGE : RELEVÉ DE LAISSES DE LA CRUE DU 21 JANVIER 2018 SUR LE VIAUR ET SUR L'AVEYRON EN AVAL DE RODEZ - 24/01/2018**

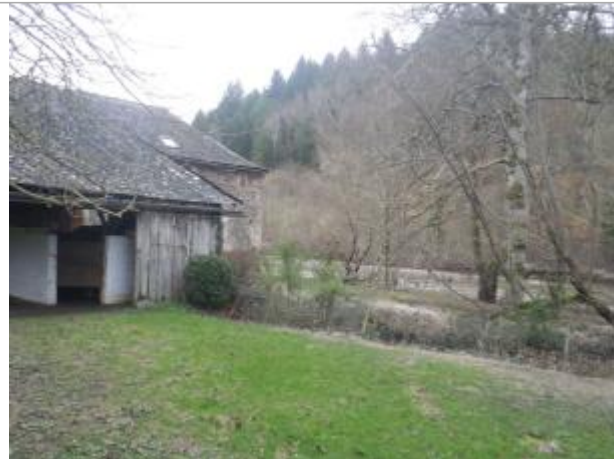
Vue du site - Auteur : AGERIN
