Commune : **SAINT-JUST-SUR-VIAUR**

Rivière : **Le Viaur**

## Parcelle cadastrale n°219, Moulin de Saint Just sur Viaur #2

**SOURCE DE REPÉRAGE : RELEVÉ DE LAISSES DE LA CRUE DU 21 JANVIER 2018 SUR LE VIAUR ET SUR L'AVEYRON EN AVAL DE RODEZ - 24/01/2018**

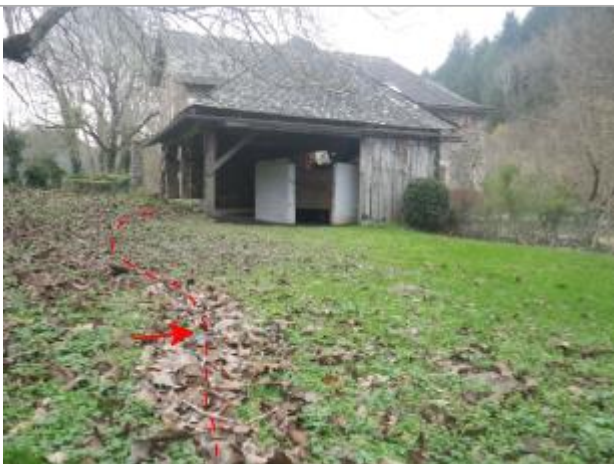
Nature du repère : **Limite au sol**

Commentaires : En aval du moulin Dépôt de débris végétaux et de feuilles par la crue.

Vue de la laisse d'inondation - Auteur : AGERIN
