Commune : **SAINT-JUST-SUR-VIAUR** | Rivière : **Le Viaur**

Parcelle cadastrale n°219, Moulin de Saint Just sur Viaur #2

Unité de gestion : Garonne-Tarn-Lot
Code : GTL_18-01_S_408 **Date de mise à jour :** 18/06/2018
Auteur : SPC GTL

SOURCE DE REPÉRAGE : RELEVÉ DE LAISSES DE LA CRUE DU 21 JANVIER 2018 SUR LE VIAUR ET SUR L'AVEYRON EN AVAL DE RODEZ - 24/01/2018

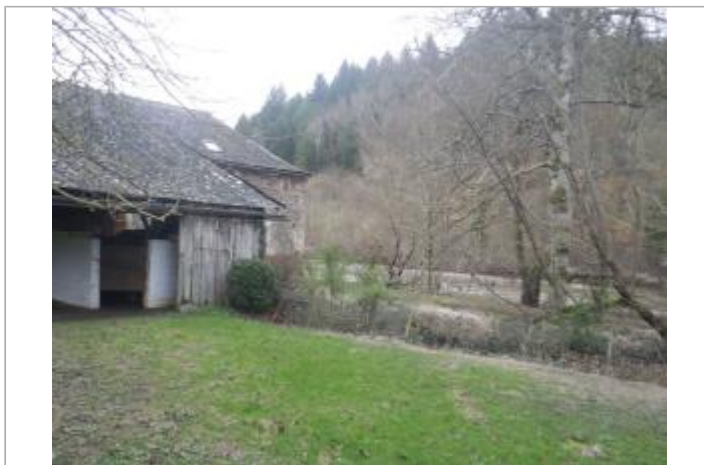
Vue du site - Auteur : AGERIN

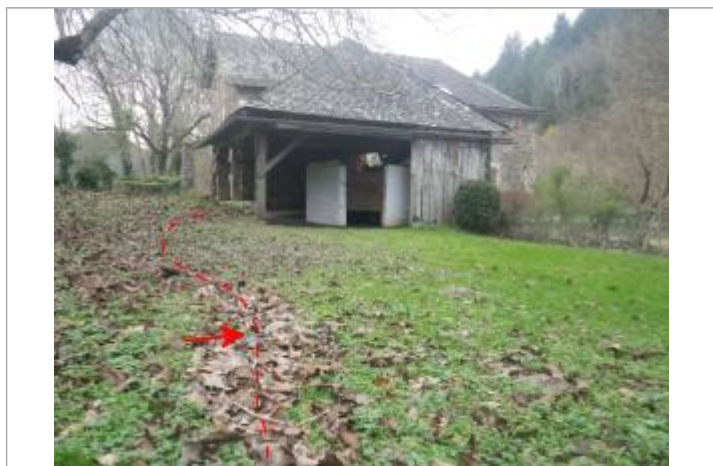
Commentaires : En aval du moulin Dépôt de débris végétaux et de feuilles par la crue.

Maximum de l'inondation : Oui
Visibilité : Non **État du repère :** Disparu
Pérennité : Aucune **Repère calculé :** Non renseigné
PHEC : Non renseigné

Vue de la laisse d'inondation - Auteur : AGERIN
