Commune : **SAINT-JUST-SUR-VIAUR**

Rivière : **Le Viaur**

## Parcelle cadastrale n°219, Moulin de Saint Just sur Viaur #2

Code : GTL\_18-01\_S\_408

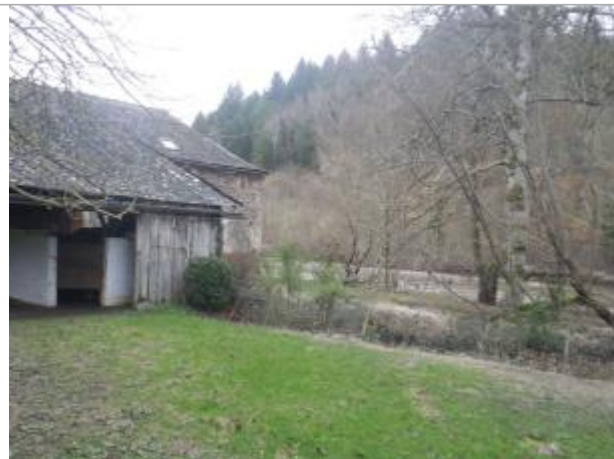
Vue du site - Auteur : AGERIN

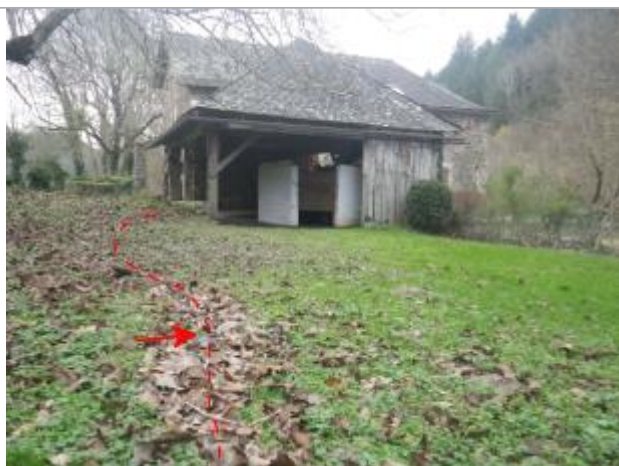
Commentaires : En aval du moulin Dépôt de débris végétaux et de feuilles par la crue.

Vue de la laisse d'inondation - Auteur : AGERIN
