Commune : **SAINT-JUST-SUR-VIAUR**

Rivière : **Le Viaur**

Code : GTL_18-01_S_410

SOURCE DE REPÉRAGE : RELEVÉ DE LAISSES DE LA CRUE DU 21 JANVIER 2018 SUR LE VIAUR ET SUR L'AVEYRON EN AVAL DE RODEZ - 24/01/2018

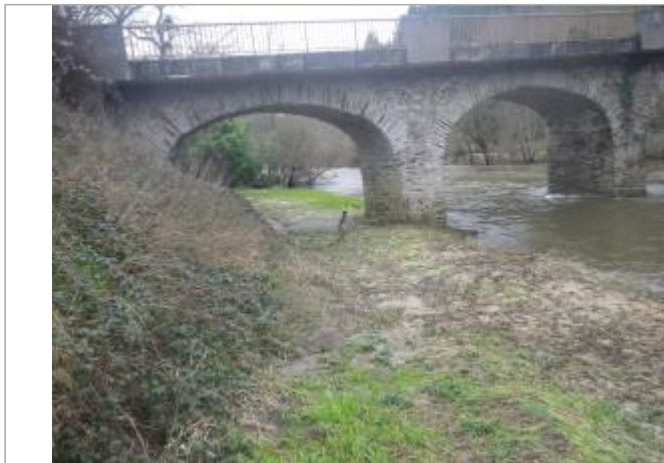
Limite de parcelle cadastrale n°1349 et n°1348

Vue du site - Auteur : AGERIN

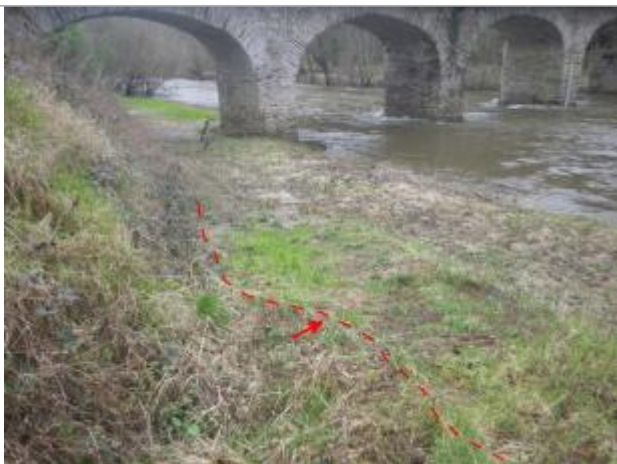
Nature du repère : **Limite au sol**

Commentaires : Débris végétaux déposés sur le chemin d'accès à la berge à l'aval du pont.

Vue de la laisse d'inondation - Auteur : AGERIN
