Commune : **SAINT-JUST-SUR-VIAUR** | Rivière : **Le Viaur**

Secteur le Rebol, parcelle n°806

Unité de gestion : Garonne-Tarn-Lot
Code : GTL_18-01_S_414 **Date de mise à jour :** 18/06/2018
Auteur : SPC GTL

SOURCE DE REPÉRAGE : RELEVÉ DE LAISSES DE LA CRUE DU 21 JANVIER 2018 SUR LE VIAUR ET SUR L'AVEYRON EN AVAL DE RODEZ - 24/01/2018

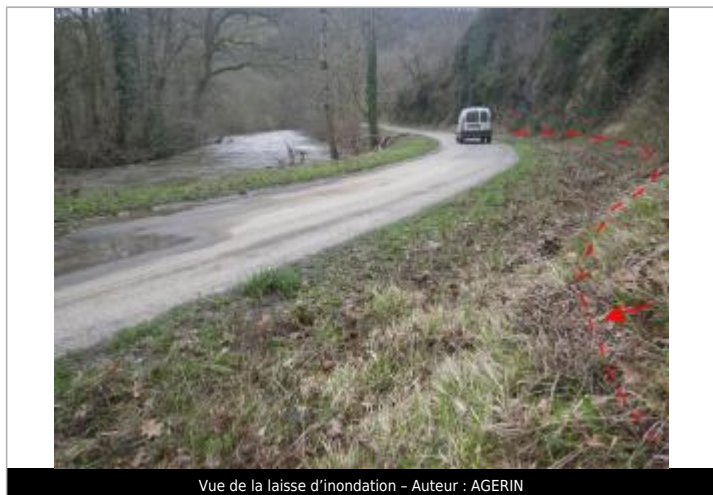
Commentaires : Talus routier La route a été inondée. Cette zone de méandre montre un embâcle au niveau du chenal qui a pu favoriser ce phénomène de débordement. La limite des plus hautes eaux correspond à celle de l'herbe couchée sur le bord du talus routier.

Maximum de l'inondation : Oui
Visibilité : Non **État du repère :** Disparu
Pérennité : Aucune **Repère calculé :** Non renseigné
PHEC : Non renseigné
