Commune : **SAINT-JUST-SUR-VIAUR**

Rivière : **Le Viaur**

Secteur le Rebol, parcelle n°806

Code : GTL_18-01_S_414

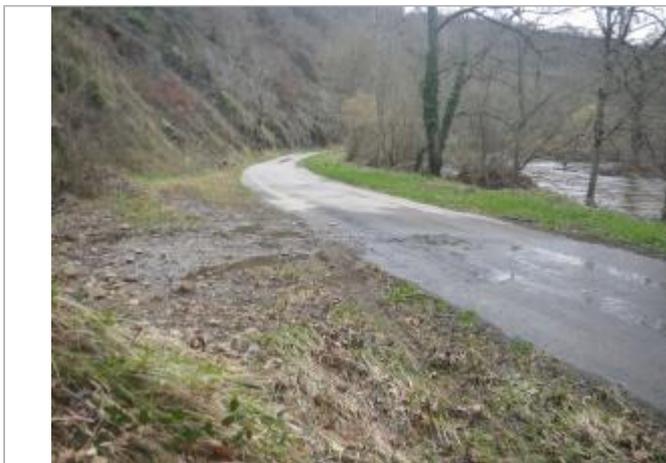
Vue du site - Auteur : AGERIN

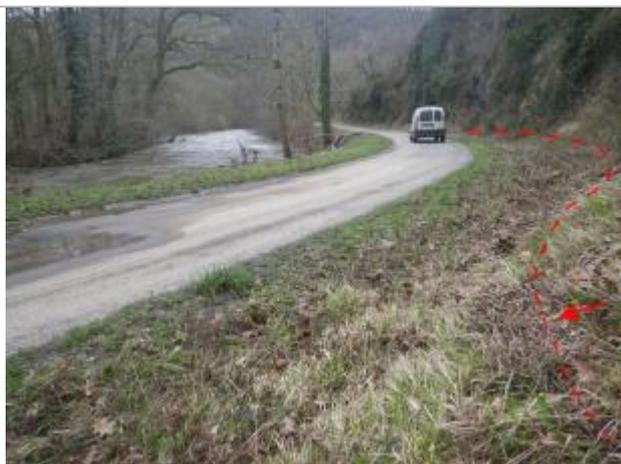
Commentaires : Talus routier La route a été inondée. Cette zone de méandre montre un embâcle au niveau du chenal qui a pu favoriser ce phénomène de débordement. La limite des plus hautes eaux correspond à celle de l'herbe couchée sur le bord du talus routier.

Vue de la laisse d'inondation - Auteur : AGERIN
