Commune : **TAURIAC-DE-NAUCELLE** | Rivière : **Le Viaur**

**Secteur le Gô, parcelle cadastrale n°120**

**Unité de gestion :** Garonne-Tarn-Lot  
**Code :** GTL\_18-01\_S\_415      **Date de mise à jour :** 18/06/2018  
**Auteur :** SPC GTL

**SOURCE DE REPÉRAGE : RELEVÉ DE LAISSES DE LA CRUE DU 21 JANVIER 2018 SUR LE VIAUR ET SUR L'AVEYRON EN AVAL DE RODEZ - 24/01/2018**

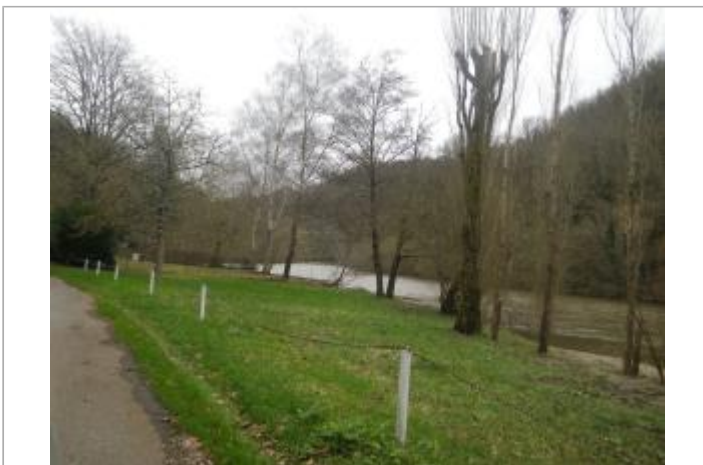
Vue du site - Auteur : AGERIN

**Commentaires :** En bordure de route Zone dépourvue de feuilles sur berge suite à la montée du niveau d'eau (avant le seuil).

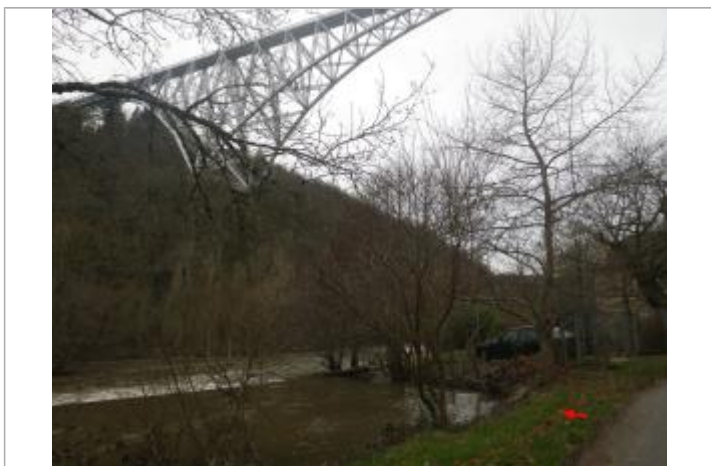
**21 janvier 2018**  
 Nature de l'inondation : **Débordement de cours d'eau**      Nature du repère : **Limite au sol**

**Maximum de l'inondation :** Oui  
**Visibilité :** Non      **État du repère :** Disparu  
**Pérennité :** Aucune      **Repère calculé :** Non renseigné  
**PHEC :** Non renseigné

Vue de la laisse d'inondation - Auteur : AGERIN
