Commune : **TAURIAC-DE-NAUCELLE**

Rivière : **Le Viaur**

**Secteur le Gô, parcelle cadastrale n°124**

**SOURCE DE REPÉRAGE : RELEVÉ DE LAISSES DE LA CRUE DU 21 JANVIER 2018 SUR LE VIAUR ET SUR L'AVEYRON EN AVAL DE RODEZ - 24/01/2018**

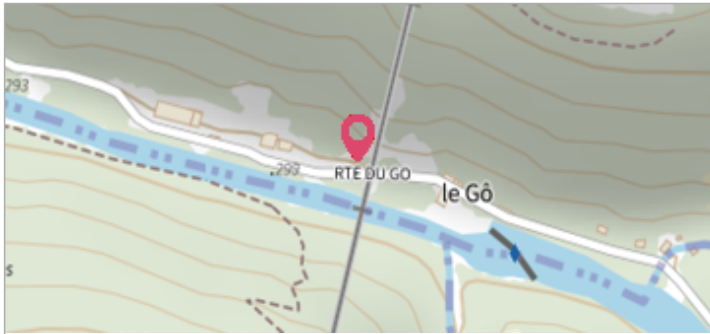
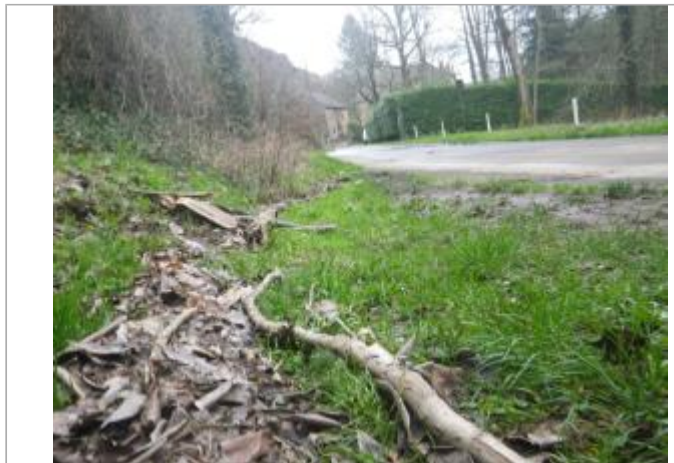
Vue du site - Auteur : AGERIN

**Commentaires :** sur la route à proximité d'une haie Débris végétaux indiquant le débordement sur la route du Viaur.

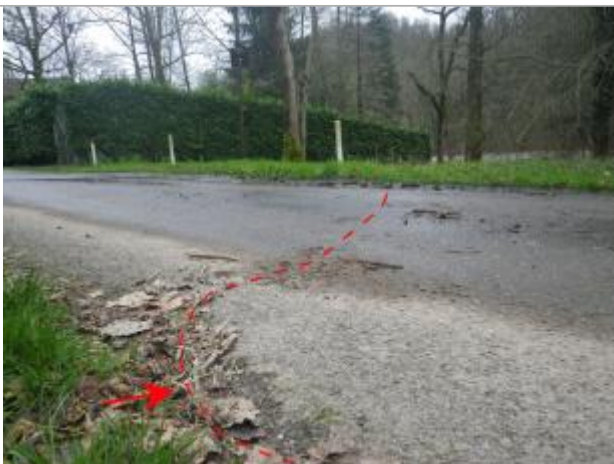
Vue de la laisse d'inondation - Auteur : AGERIN
