Commune : **TAURIAC-DE-NAUCELLE**

Rivière : **Le Viaur**

## Secteur le Gô, parcelle cadastrale n°124

**SOURCE DE REPÉRAGE : RELEVÉ DE LAISSES DE LA CRUE DU 21 JANVIER 2018 SUR LE VIAUR ET SUR L'AVEYRON EN AVAL DE RODEZ - 24/01/2018**

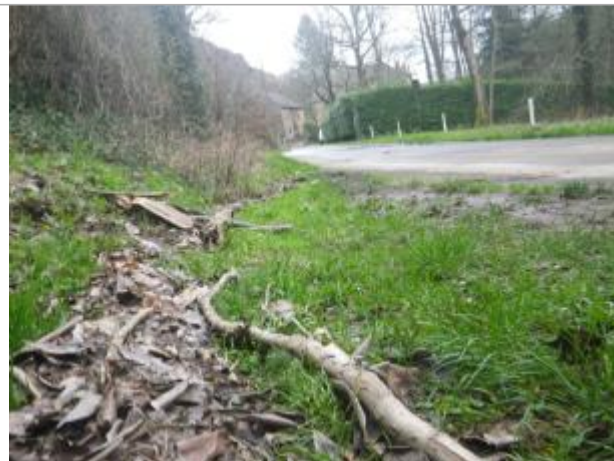
Vue du site - Auteur : AGERIN

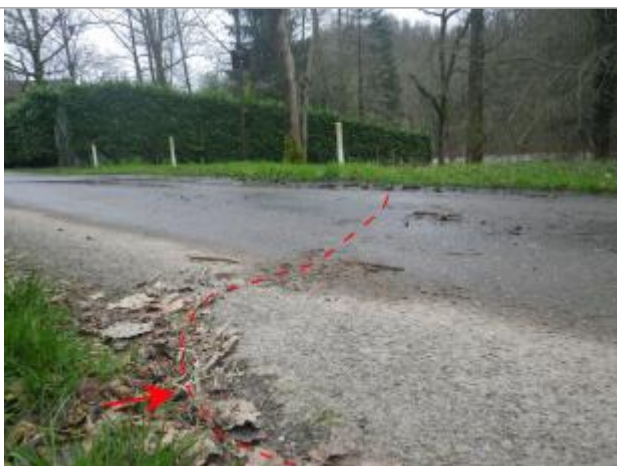
Nature du repère : **Limite au sol**

**Commentaires :** sur la route à proximité d'une haie Débris végétaux indiquant le débordement sur la route du Viaur.

Vue de la laisse d'inondation - Auteur : AGERIN
