Commune : **TAURIAC-DE-NAUCELLE**

Rivière : **Le Viaur**

Pont de Tanus, Parcelle cadastrale n°103

Code : GTL_18-01_S_419

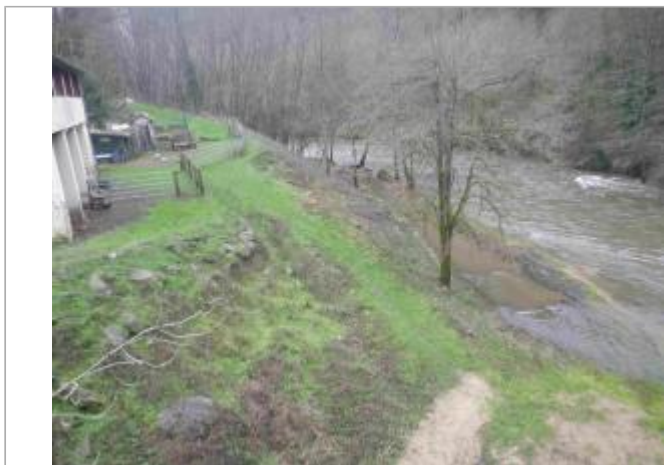
Vue du site - Auteur : AGERIN

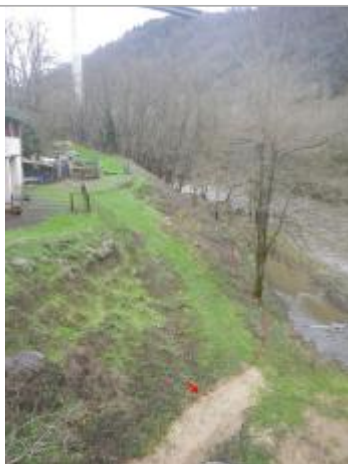
Nature du repère : **Limite au sol**

Commentaires : Berge en amont du pont Herbe couchée et zones d'érosion en amont du pont.

Vue de la laisse d'inondation - Auteur : AGERIN
