Commune : **TANUS****Pont de Tanus, Parcelle cadastrale n°290**Rivière : **Le Viaur****1** Repère(s) sur le site**GÉNÉRAL****Unité de gestion :** Garonne-Tarn-Lot**Code :** GTL\_18-01\_S\_420**Date de mise à jour :** 19/06/2018**Auteur :** SPC GTL

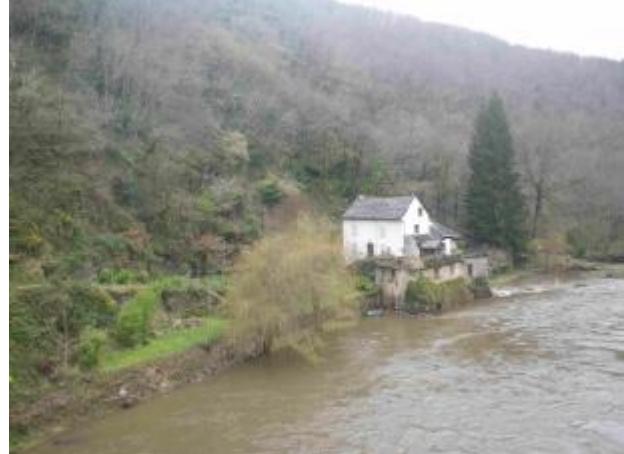
Vue du site - Auteur : AGERIN

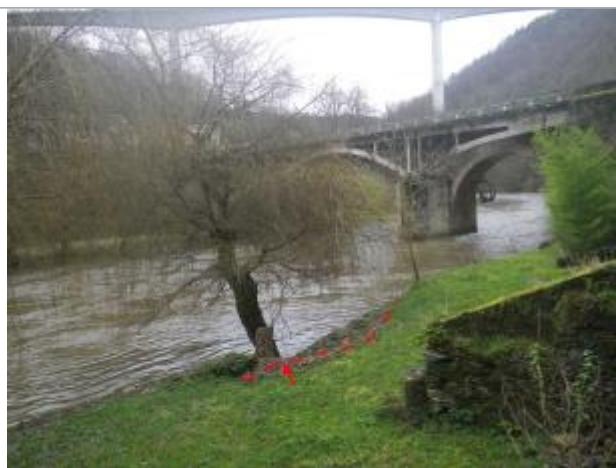
**21 Janvier 2018**Nature de l'inondation : **Débordement de cours d'eau**Nature du repère : **Limite au sol****Commentaires :** Berge en aval du pont Dépôt de débris végétaux sur berge entre le pont et l'habitation.**GÉNÉRAL****Code :** GTL\_18-01\_R\_420\_1**Date de mise à jour :****Auteur :** SPC GTL

Vue de la laisse d'inondation - Auteur : AGERIN
