Commune : **PAMPELONNE**

Rivière : **Le Viaur**

## Camping du Thuriès, parcelle cadastrale n°989 #1

**SOURCE DE REPÉRAGE : RELEVÉ DE LAISSES DE LA CRUE DU 21 JANVIER 2018 SUR LE VIAUR ET SUR L'AVEYRON EN AVAL DE RODEZ - 24/01/2018**

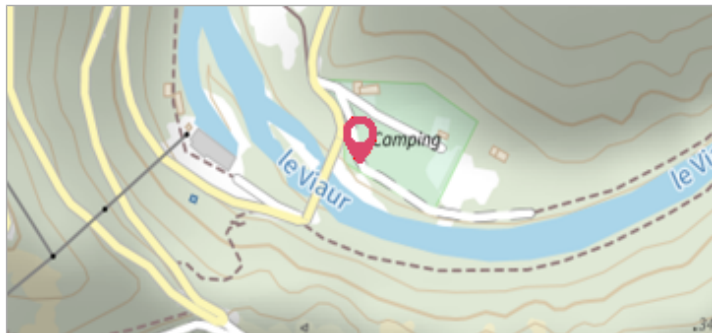
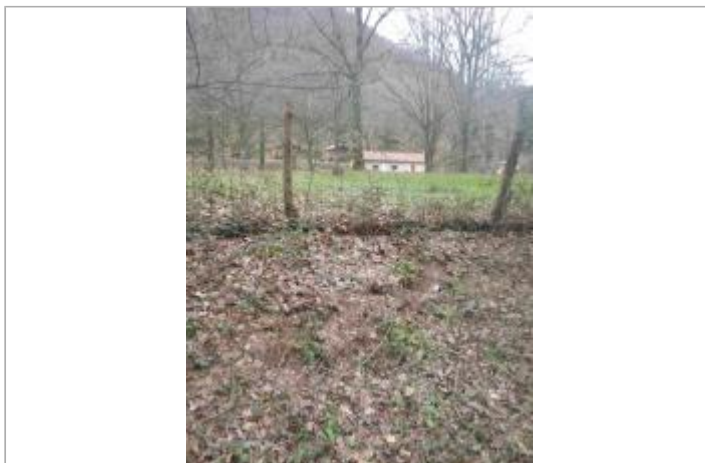
Vue du site - Auteur : AGERIN

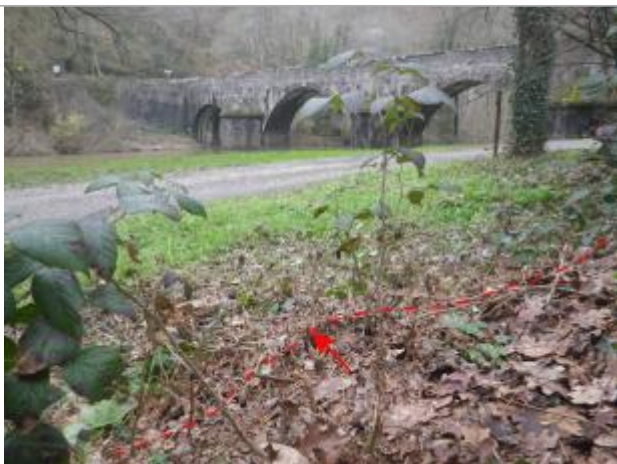
Nature du repère : **Limite au sol**

**Commentaires :** Chemin bordant le camping municipal Débris végétaux déposés entre le chemin et le grillage du camping. Le chemin a été inondé.

Vue de la laisse d'inondation - Auteur : AGERIN
