Commune : CRESPIN

Rivière : Le Viaur

## Secteur de La Roque, parcelle cadastrale n°206

**Unité de gestion :** Garonne-Tarn-Lot  
**Code :** GTL\_18-01\_S\_424      **Date de mise à jour :** 19/06/2018  
**Auteur :** SPC GTL

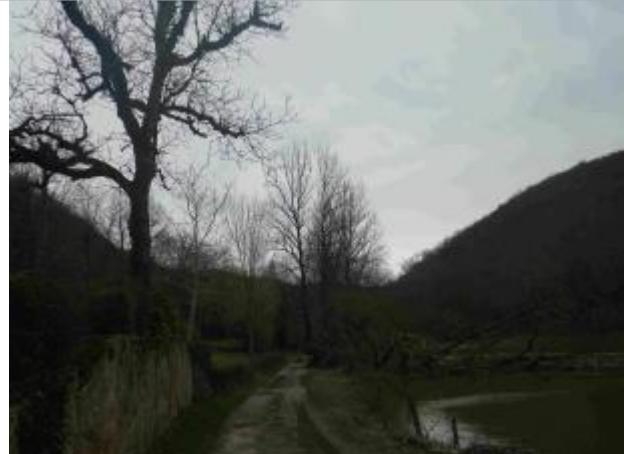
Vue du site - Auteur : AGERIN

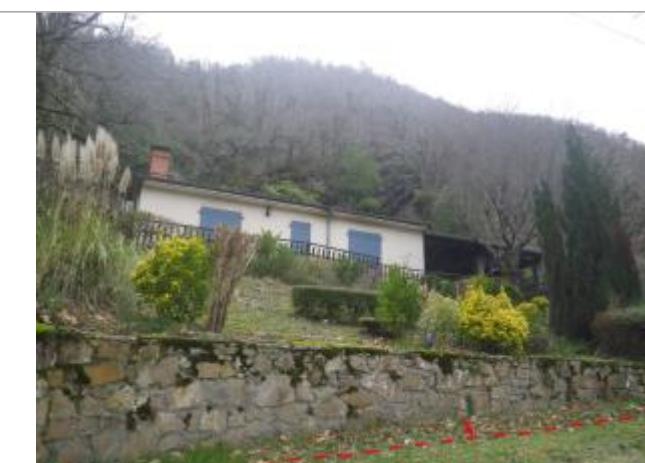
**21 Janvier 2018**Nature de l'inondation : **Débordement de cours d'eau**Nature du repère : **Limite au sol****Commentaires :** Dépôt de feuilles entre la route et un muret indiquant le niveau de PHE. La route a été inondée.**GÉNÉRAL**

Vue de la laisse d'inondation - Auteur : AGERIN
