Commune : **CRESPIN** | Rivière : **Le Viaur**

Secteur de La Roque, parcelle cadastrale n°206

Unité de gestion : Garonne-Tarn-Lot
 Code : GTL_18-01_S_424 Date de mise à jour : 19/06/2018
 Auteur : SPC GTL

Code : GTL_18-01_R_424_1 Date de mise à jour : 19/06/2018
 Auteur : SPC GTL

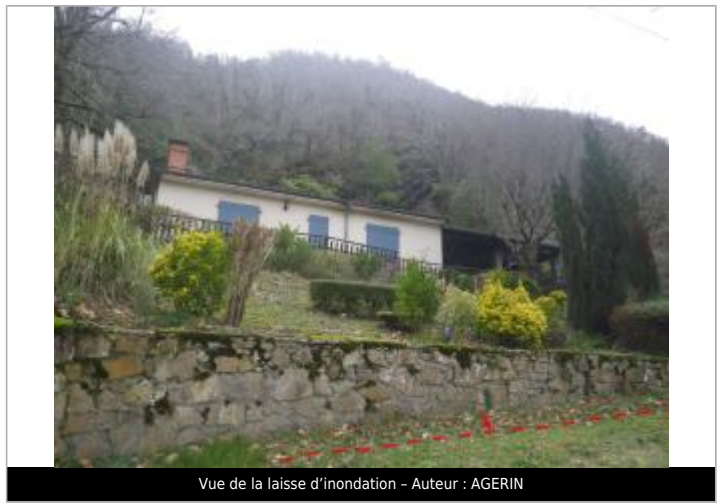
Commentaires : Dépôt de feuilles entre la route et un muret indiquant le niveau de PHE. La route a été inondée.

Maximum de l'inondation : Oui
 Visibilité : Non État du repère : Disparu
 Pérennité : Aucune Repère calculé : Non renseigné
 PHEC : Non renseigné
