Commune : **CRESPIN** | Rivière : **Le Viaur**

Secteur de La Roque, en limite de parcelle cadastrale n°251

Unité de gestion : Garonne-Tarn-Lot
Code : GTL_18-01_S_425 **Date de mise à jour :** 19/06/2018
Auteur : SPC GTL

SOURCE DE REPÉRAGE : RELEVÉ DE LAISSES DE LA CRUE DU 21 JANVIER 2018 SUR LE VIAUR ET SUR L'AVEYRON EN AVAL DE RODEZ - 24/01/2018

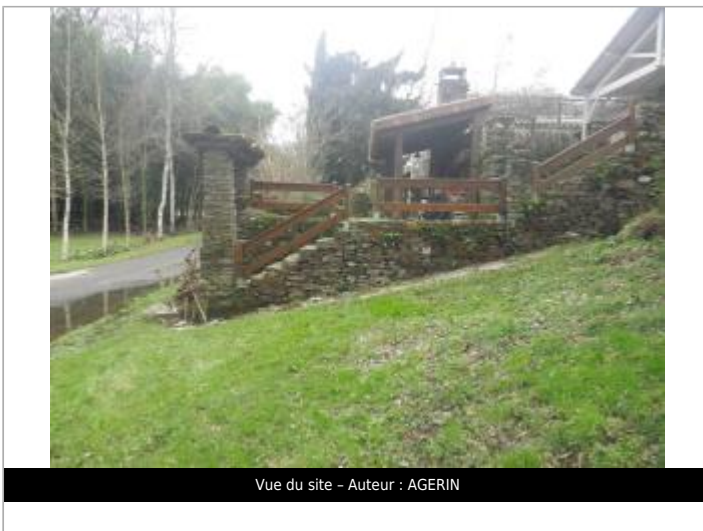
Commentaires : Débris végétaux laissés par la crue sur chemin d'accès à proximité d'habitation. La route a été inondée. Ce niveau de PHE a été confirmée par des photographies du 21/01/2018.

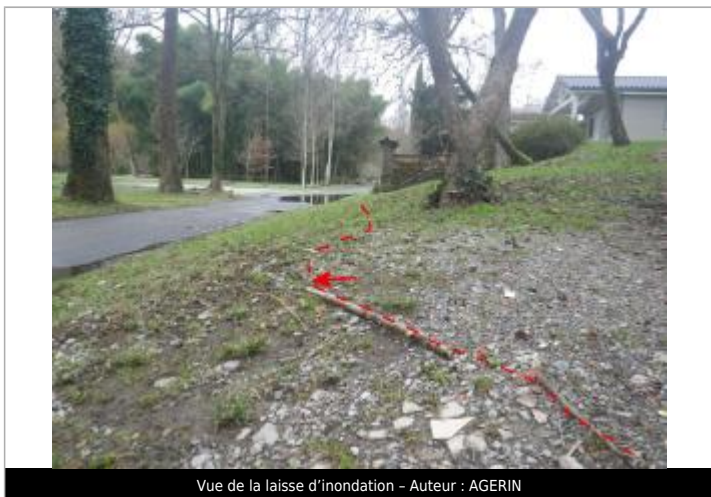
Code : GTL_18-01_R_425_1 **Date de mise à jour :** 19/06/2018
Auteur : SPC GTL

Maximum de l'inondation : Oui
Visibilité : Non **État du repère :** Disparu
Pérennité : Aucune **Repère calculé :** Non renseigné
PHEC : Non renseigné
