Commune : CRESPIN

Rivière : Le Viaur

Secteur de La Roque, en limite de parcelle cadastrale n°251**1** Repère(s) sur le site**GÉNÉRAL**

Unité de gestion : Garonne-Tarn-Lot
Code : GTL_18-01_S_425 **Date de mise à jour :** 19/06/2018
Auteur : SPC GTL

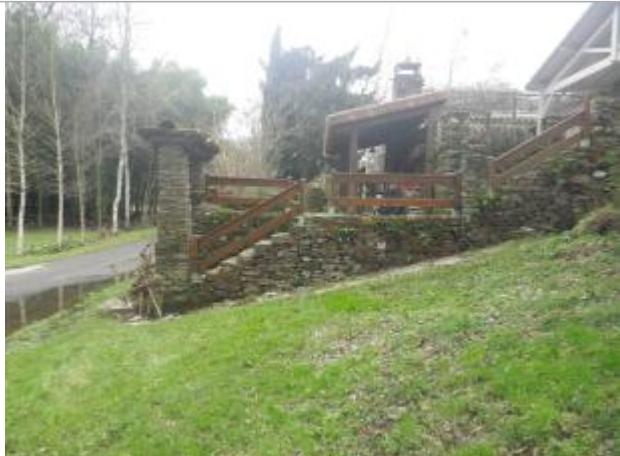
Vue du site - Auteur : AGERIN

Commentaires : Débris végétaux laissés par la crue sur chemin d'accès à proximité d'habitation. La route a été inondée. Ce niveau de PHE a été confirmée par des photographies du 21/01/2018.

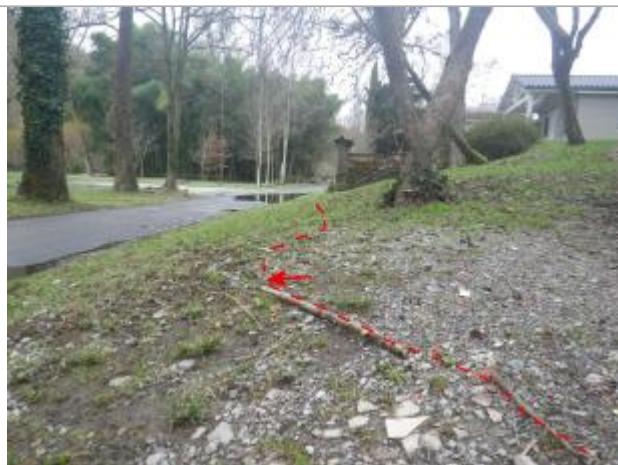
Code : GTL_18-01_R_425_1 **Date de mise à jour :**
Auteur : SPC GTL **19/06/2018**

Vue de la laisse d'inondation - Auteur : AGERIN

Maximum de l'inondation : Oui
Visibilité : Non **État du repère :** Disparu
Pérennité : Aucune **Repère calculé :** Non renseigné
PHEC : Non renseigné
