Commune : **CRSPIN**

Rivière : **Le Viaur**

Secteur de La Roque, en limite de parcelle cadastrale n°251

Code : GTL_18-01_S_425

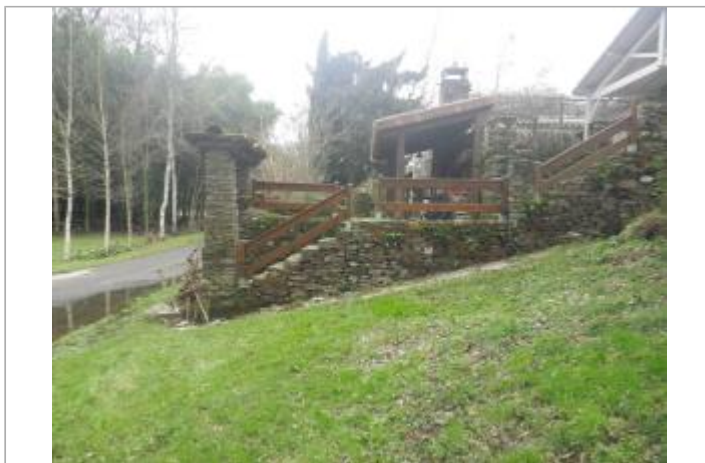
Vue du site - Auteur : AGERIN
