Commune : CRESPIN

Rivière : Le Viaur

Secteur du Pont de Cirou, Centrale hydro-électrique

1 Repère(s) sur le site**GÉNÉRAL****Unité de gestion :** Garonne-Tarn-Lot**Code :** GTL_18-01_S_427**Date de mise à jour :** 19/06/2018**Auteur :** SPC GTL

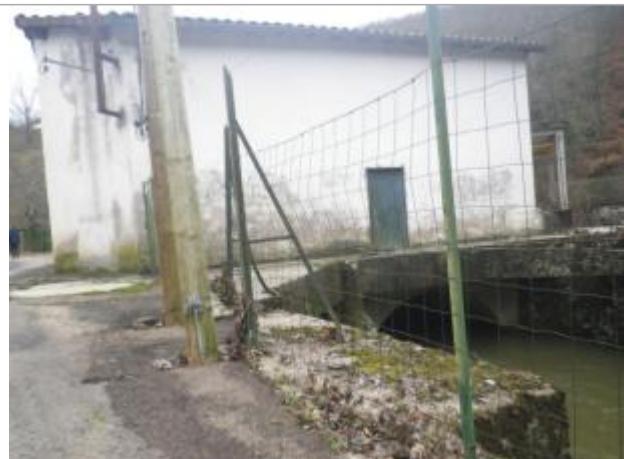
Vue du site - Auteur : AGERIN

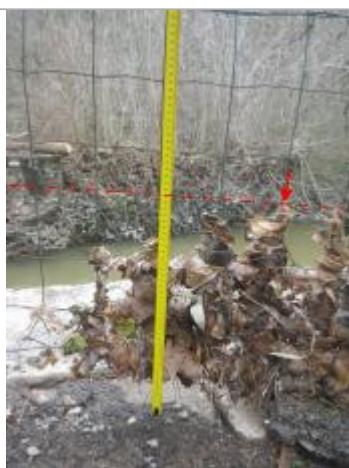
**21 Janvier 2018**Nature de l'inondation : **Débordement de cours d'eau**Nature du repère : **Laisse d'inondation****Commentaires :** Grillage bordant le chemin, en aval de la centrale Débris végétaux pris dans le grillage en aval de la centrale hydro-électrique du Pont de Cirou. La hauteur mesurée est de 34 cm.**GÉNÉRAL****Code :** GTL_18-01_R_427_1**Date de mise à jour :****Auteur :** SPC GTL

Vue de la laisse d'inondation - Auteur : AGERIN

MARQUE**Maximum de l'inondation :** Oui**Visibilité :** Non**État du repère :** Disparu**Pérennité :** Aucune**Repère calculé :** Non renseigné**PHEC :** Non renseigné**SOURCE DE REPÉRAGE : RELEVÉ DE LAISSES DE LA CRUE DU 21 JANVIER 2018 SUR LE VIAUR ET SUR L'AVEYRON EN AVAL DE RODEZ - 24/01/2018****Type de repérage :** Campagne de terrain post-inondation**Organisme :** AGERIN
