Commune : MONTIRAT

Rivière : Le Viaur

1 Repère(s) sur le site**GÉNÉRAL****Unité de gestion :** Garonne-Tarn-Lot**Code :** GTL_18-01_S_433**Date de mise à jour :** 19/06/2018**Auteur :** SPC GTL

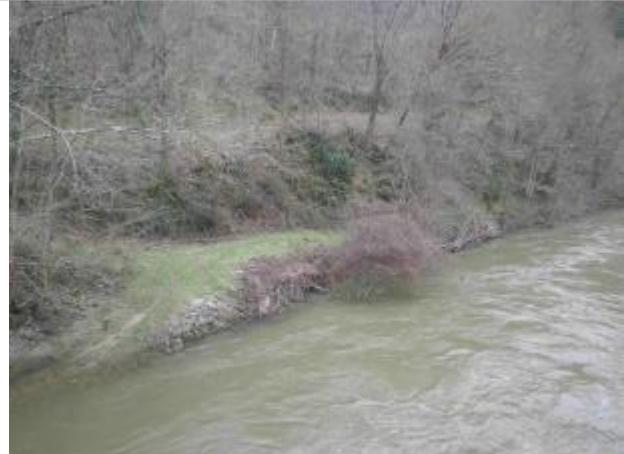
Vue du site - Auteur : AGERIN

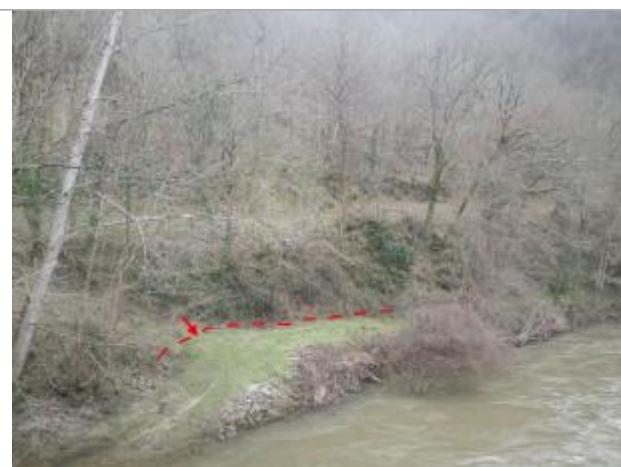
**21 Janvier 2018**Nature de l'inondation : **Débordement de cours d'eau**Nature du repère : **Limite au sol****Commentaires :** Débris végétaux déposés au sol sur chemin d'accès à la berge.**GÉNÉRAL****Code :** GTL_18-01_R_433_1**Date de mise à jour :****Auteur :** SPC GTL

Vue de la laisse d'inondation - Auteur : AGERIN

MARQUE**Maximum de l'inondation :** Oui**Visibilité :** Non**État du repère :** Disparu**Pérennité :** Aucune**Repère calculé :** Non renseigné**PHEC :** Non renseigné**SOURCE DE REPÉRAGE : RELEVÉ DE LAISSES DE LA CRUE DU 21 JANVIER 2018 SUR LE VIAUR ET SUR L'AVEYRON EN AVAL DE RODEZ - 24/01/2018****Type de repérage :** Campagne de terrain post-inondation**Organisme :** AGERIN
