Commune : **BOR-ET-BAR**

Rivière : **Le Viaur**

Camping le Gourpassou, parcelle cadastrale n°744

Code : GTL_18-01_S_434

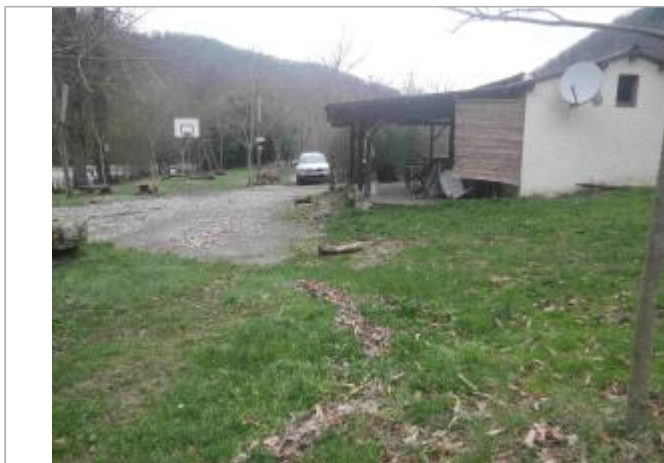
Vue du site - Auteur : AGERIN

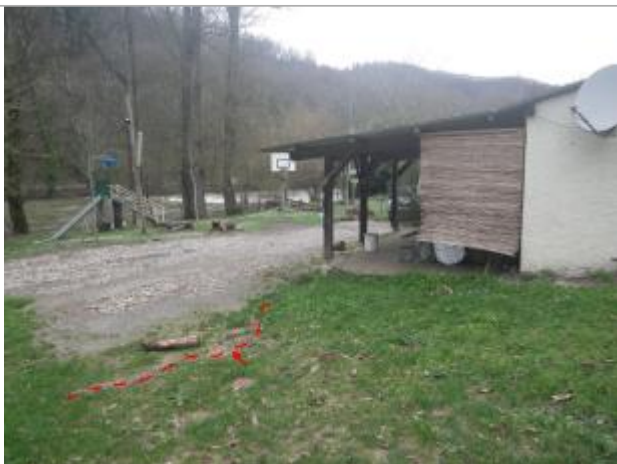
Nature du repère : **Limite au sol**

Commentaires : Débris végétaux au niveau du préau du bâtiment de l'accueil du camping.

Vue de la laisse d'inondation - Auteur : AGERIN
