Commune : **BOR-ET-BAR**Rivière : **Le Viaur****Camping le Gourpassou, parcelle cadastrale n°744****1** Repère(s) sur le site**GÉNÉRAL****Unité de gestion :** Garonne-Tarn-Lot**Code :** GTL_18-01_S_434**Date de mise à jour :** 19/06/2018**Auteur :** SPC GTL

SOURCE DE REPÉRAGE : RELEVÉ DE LAISSES DE LA CRUE DU 21 JANVIER 2018 SUR LE VIAUR ET SUR L'AVEYRON EN AVAL DE RODEZ - 24/01/2018**Type de repérage :** Campagne de terrain post-inondation**Organisme :** AGERIN

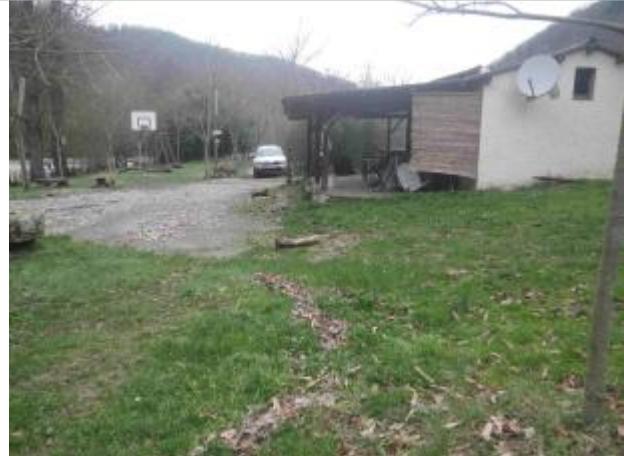
Vue du site - Auteur : AGERIN

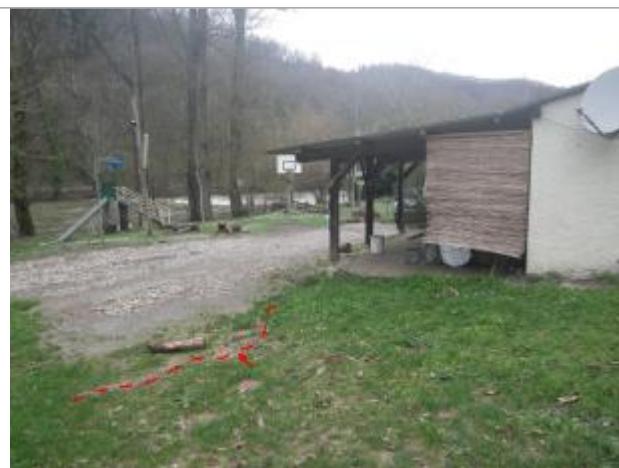
**21 Janvier 2018**Nature de l'inondation : **Débordement de cours d'eau**Nature du repère : **Limite au sol****Commentaires :** Débris végétaux au niveau du préau du bâtiment de l'accueil du camping.**GÉNÉRAL****Code :** GTL_18-01_R_434_1**Date de mise à jour :****Auteur :** SPC GTL

MARQUE**Maximum de l'inondation :** Oui**Visibilité :** Non**État du repère :** Disparu**Pérennité :** Aucune**Repère calculé :** Non renseigné**PHEC :** Non renseigné

Vue de la laisse d'inondation - Auteur : AGERIN
