Commune : **BOR-ET-BAR**

Rivière : **Le Viaur**

## Camping le Gourpassou, parcelle cadastrale n°745

**SOURCE DE REPÉRAGE : RELEVÉ DE LAISSES DE LA CRUE DU 21 JANVIER 2018 SUR LE VIAUR ET SUR L'AVEYRON EN AVAL DE RODEZ - 24/01/2018**

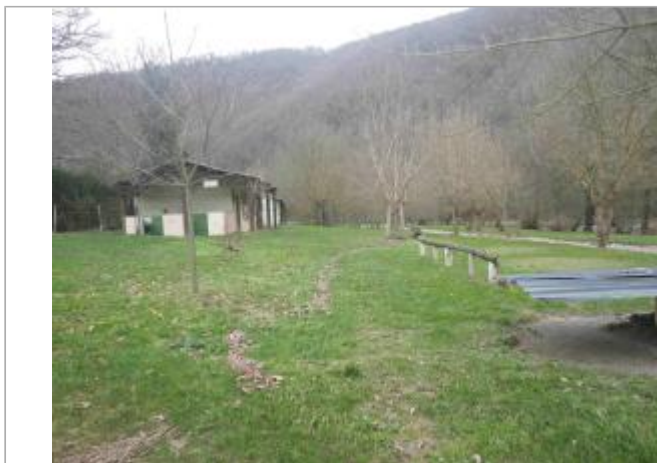
Vue du site - Auteur : AGERIN

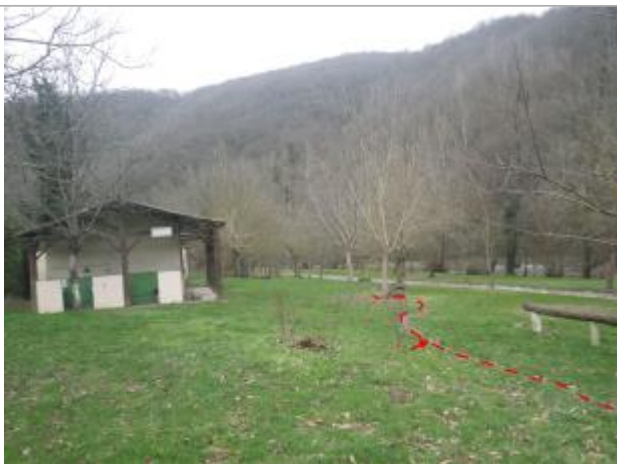
Nature du repère : **Limite au sol**

**Commentaires :** Débris végétaux déposés entre les bâtiments des sanitaires du camping et la berge.

**État du repère :** Disparu

Vue de la laisse d'inondation - Auteur : AGERIN
