Commune : **BOR-ET-BAR**

Rivière : **Le Viaur**

## En aval du camping du Gourpassou, limite de la parcelle cadastrale n°700

Code : GTL\_18-01\_S\_436

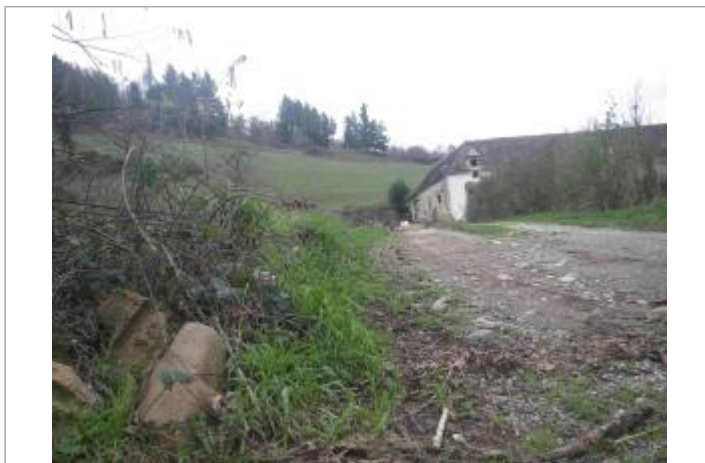
Vue du site - Auteur : AGERIN

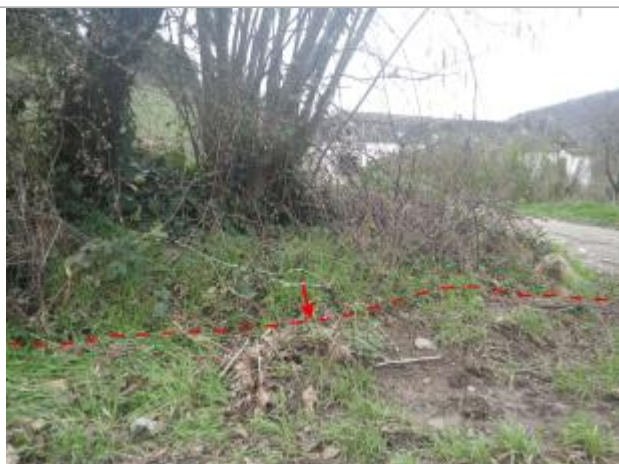
Nature du repère : **Limite au sol**

**Commentaires :** Au niveau du chemin d'accès à un bâtiment, en limite de route Débris végétaux et herbe couchée déposés à l'entrée du chemin d'accès, à proximité de la route.

Vue de la laisse d'inondation - Auteur : AGERIN
