Commune : **LAGUEPIE**Rivière : **Le Viaur**

## Camping les Tilleuls, en bordure de parcelle n°1153

**1** Repère(s) sur le site**GÉNÉRAL****Unité de gestion :** Garonne-Tarn-Lot**Code :** GTL\_18-01\_S\_440**Date de mise à jour :** 19/06/2018**Auteur :** SPC GTL

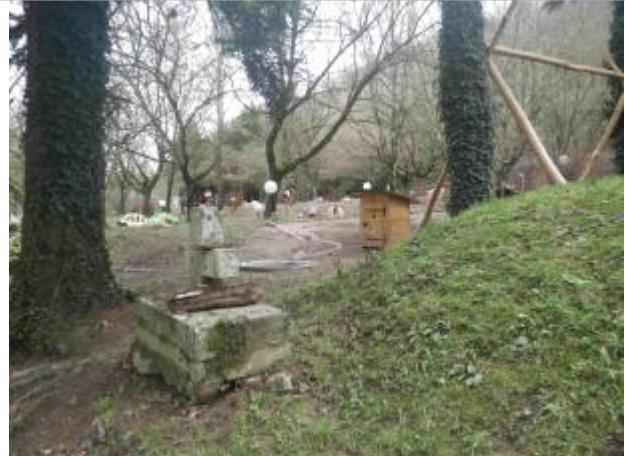
Vue du site - Auteur : AGERIN

**Commentaires :** Mini golf du camping proche de la réception Limite de la zone dépourvus de feuilles mortes marquant le niveau de PHE. Des dépôts de sédiments sont distingués sur l'ensemble des équipements du mini-golf du camping. La crue n'a pas atteint le bâtiment de la réception situé à proximité.
