Commune : **LAGUEPIE**

Rivière : **Le Viaur**

## Sentier entre les parcelles cadastrales n°240 et n°242

**SOURCE DE REPÉRAGE : RELEVÉ DE LAISSES DE LA CRUE DU 21 JANVIER 2018 SUR LE VIAUR ET SUR L'AVEYRON EN AVAL DE RODEZ - 24/01/2018**

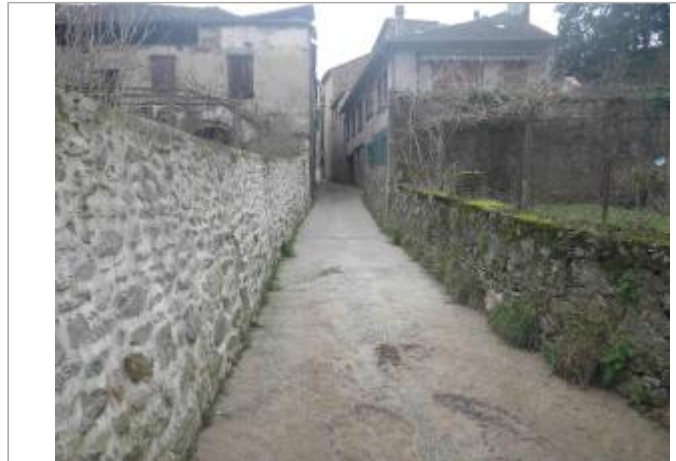
Vue du site - Auteur : AGERIN

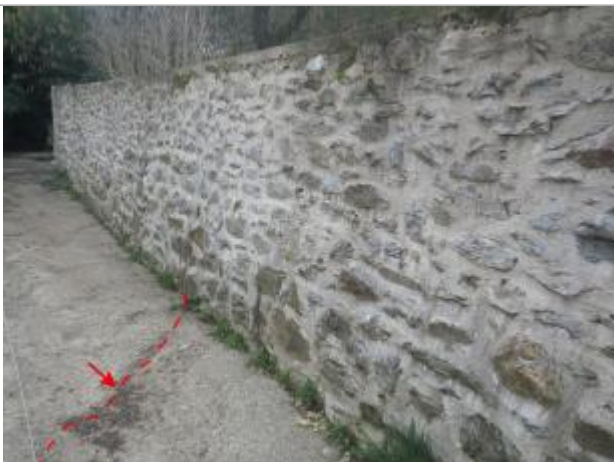
**Commentaires :** Dépôt de sédiment et de débris végétaux sur sentier indiquant le passage de la crue. Ce niveau se corrèle avec les dépôts constatés dans les jardins privés adjacents.

Vue de la laisse d'inondation - Auteur : AGERIN
