Commune : SAINT-MARTIN-LAGUEPIE

Rivière : Le Viaur

**Secteur Saint Eugène, en limite des parcelles cadastrales n°1410 et n°89****1**Repère(s) sur  
le site**GÉNÉRAL****Unité de gestion :** Garonne-Tarn-Lot**Code :** GTL\_18-01\_S\_444**Date de mise à jour :** 19/06/2018**Auteur :** SPC GTL

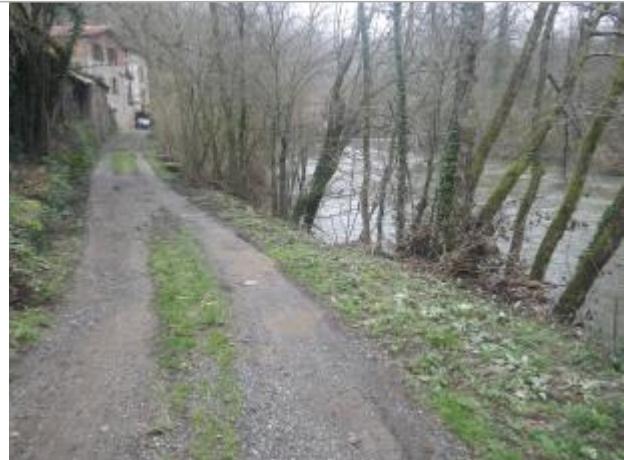
Vue du site - Auteur : AGERIN

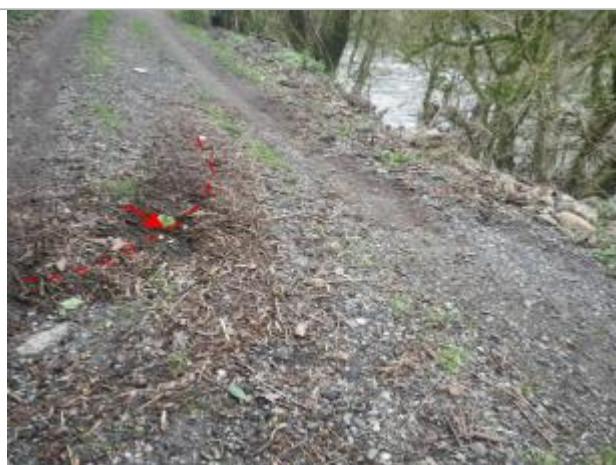
**Commentaires :** Sur chemin d'accès Débris végétaux déposés au sol sur chemin d'accès aux dernières habitations du secteur Saint Eugène. Le chemin a été inondé entre le moulin et ce point.

Vue de la laisse d'inondation - Auteur : AGERIN

**MARQUE****Maximum de l'inondation :** Oui**Visibilité :** Non**État du repère :** Disparu**Pérennité :** Aucune**Repère calculé :** Non renseigné**PHEC :** Non renseigné
