Commune : SAINT-MARTIN-LAGUEPIE

Rivière : Le Viaur

## Moulin de Saint Eugène

Code : GTL\_18-01\_S\_445

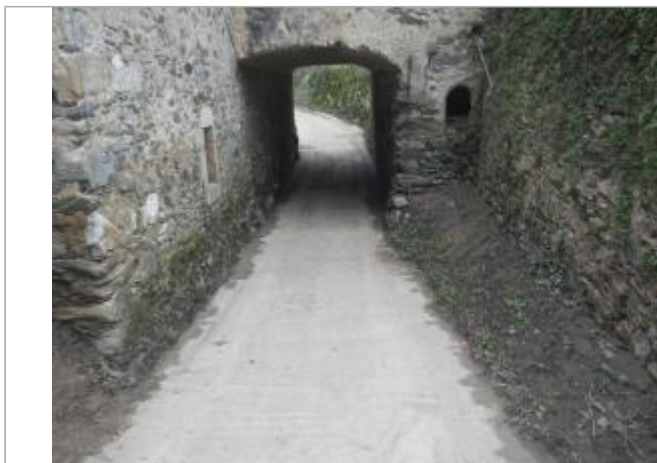
Vue du site - Auteur : AGERIN

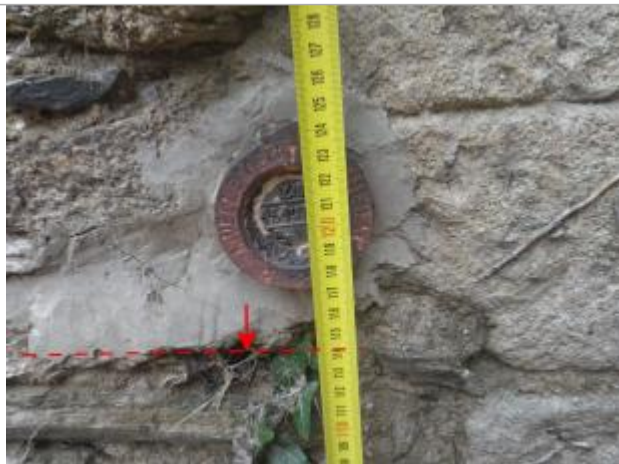
**Commentaires :** Débris végétaux présent sur le mur du Moulin de Saint Eugène au niveau d'un repère de nivellement de l'IGN. L'altimétrie de cette laisse d'inondation est ainsi mesurée à 150,90 m. Ce niveau a été confirmé par la propriétaire du moulin ayant précisé que le niveau d'eau de la crue du 21 janvier 2018 est arrivé à la mi-cours.

Vue de la laisse d'inondation - Auteur : AGERIN
